**KURŠIŲ NERIJOS NACIONALINIO PARKO DIREKCIJA**

**KRAŠTOVAIZDŽIO MONITORINGO  
ATASKAITA UŽ 2025 METUS**

**Neringa  
2025**

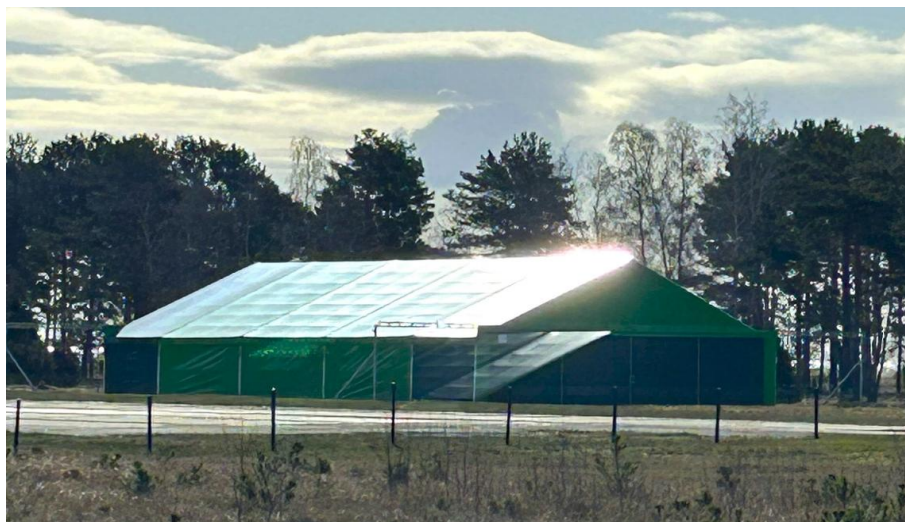
2025 metais Nidos aerodrome buvo įrengtas antrasis didelių gabaritų tentinis angaras, dėl kurio legalumo buvo kreiptasi į Valstybinę teritorijų planavimo ir statybos inspekciją. Atsakymo dėl galimai nelegalių statinių, direkcija nėra gavusi. Šiuo metu Nidos aerodrome stovi du tentiniai angarai, kurių legalumas nėra žinomas.

1.1 pav. 2025 metais atsiradęs tentinis angaras.

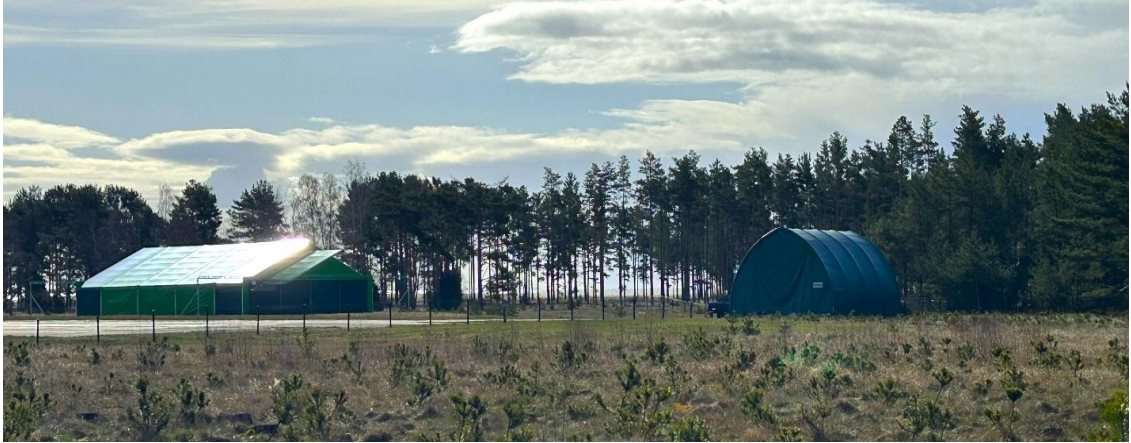
1.2 pav. Tentiniai angariai.

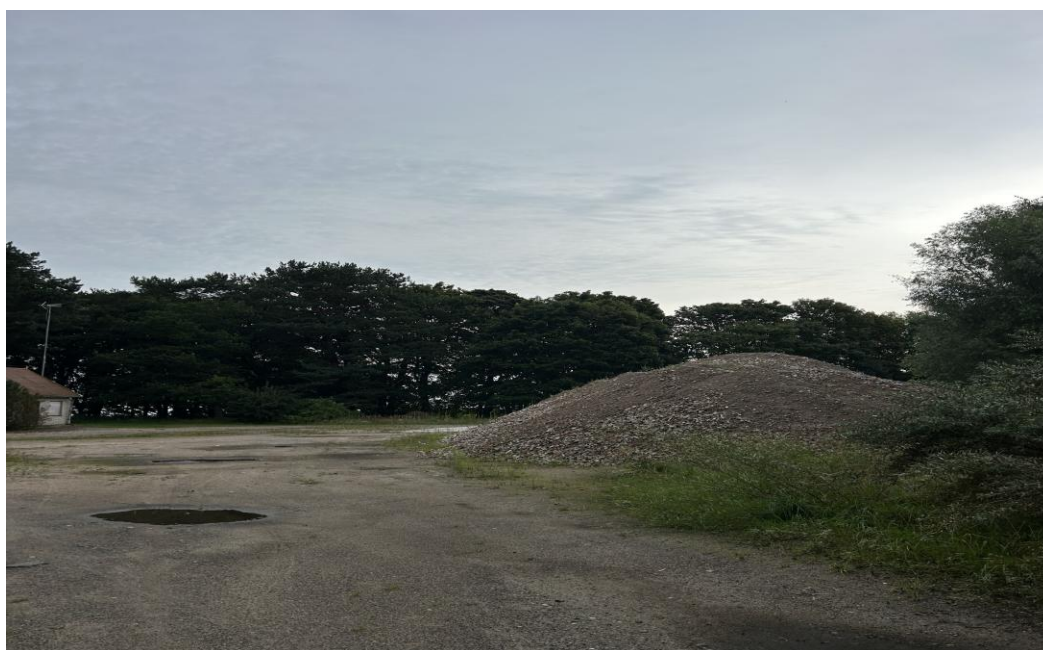
3.1 pav. Sklype, kurį panaudos teisę valdo Valstybinių miškų urėdija, supilta birių statybinių atliekų krūva.

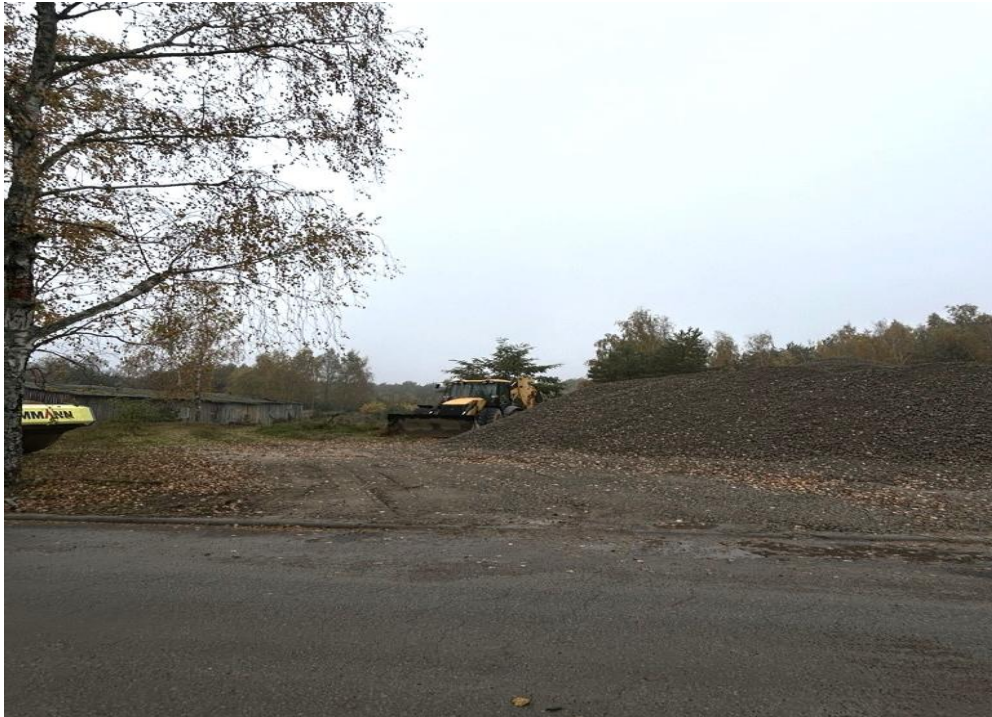
3.2 pav. Sklype adresu Pervalkos g. 54 supilta birių statybinių atliekų krūva.

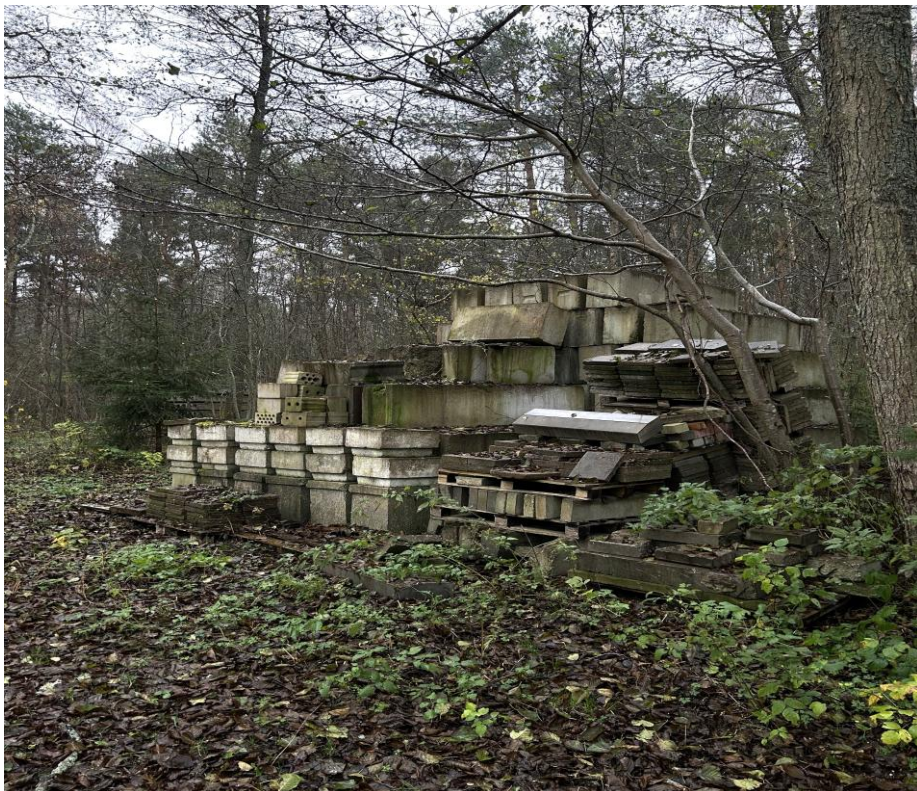
3.3 pav. Šalia Nidos degalinės esančiame miškelyje aptiktos statybinės atliekos.

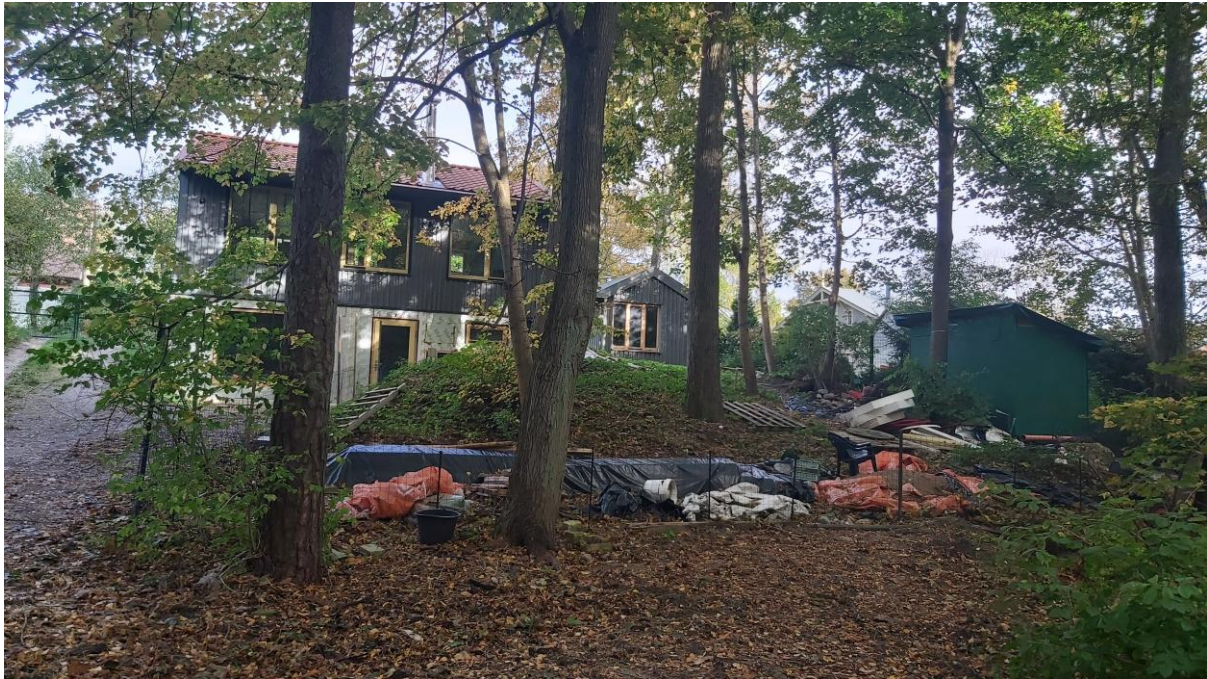
3.4 pav. Sklype adresu Smiltynės g. 21B, kuris patenka į Smiltynės urbanistinio draustinio teritoriją užfiksuotos statybinės atliekos, medžiagos.

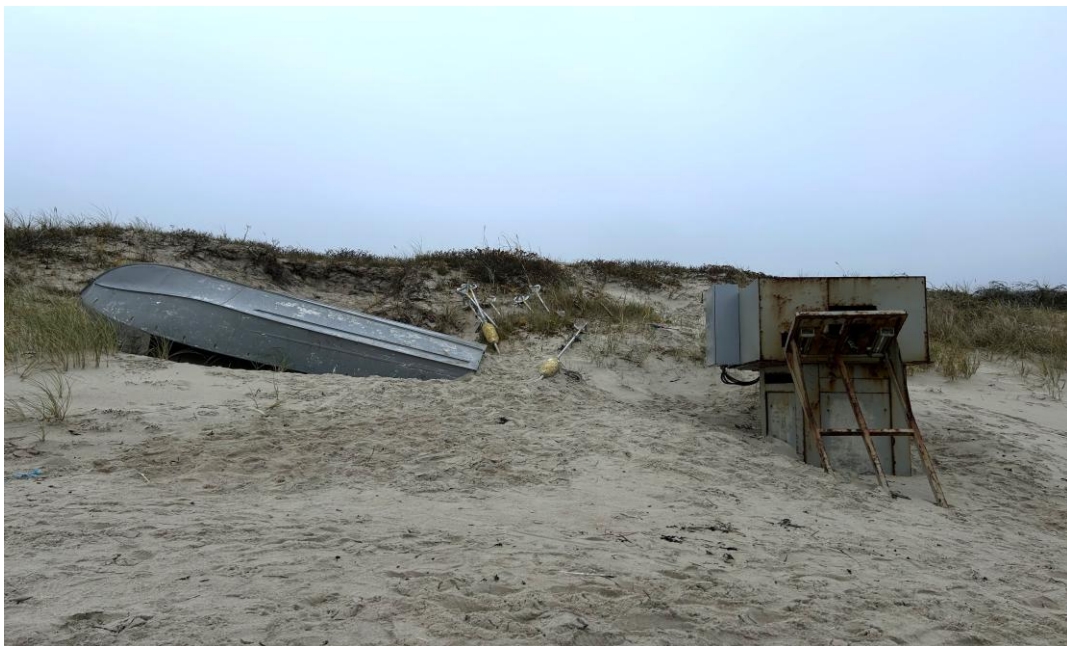
Be statybinių ar kitų atliekų, kai kuriose Kuršių nerijos vietose pasitaiko ir stambesnių šiukšlių – ypač paplūdimio teritorijoje ar pakrantėje. Čia galima rasti senų valčių, plūdurių, metalinių konstrukcijų bei kitų nuo laivybos ar žvejybos veiklos likusių daiktų. Tokios atliekos ne tik gadina kraštovaizdį, bet ir gali kelti pavojų aplinkai bei lankytojų saugumui.

3.5 pav. Juodkrantės bendrajame paplūdimyje esančios stambiosios atliekos.

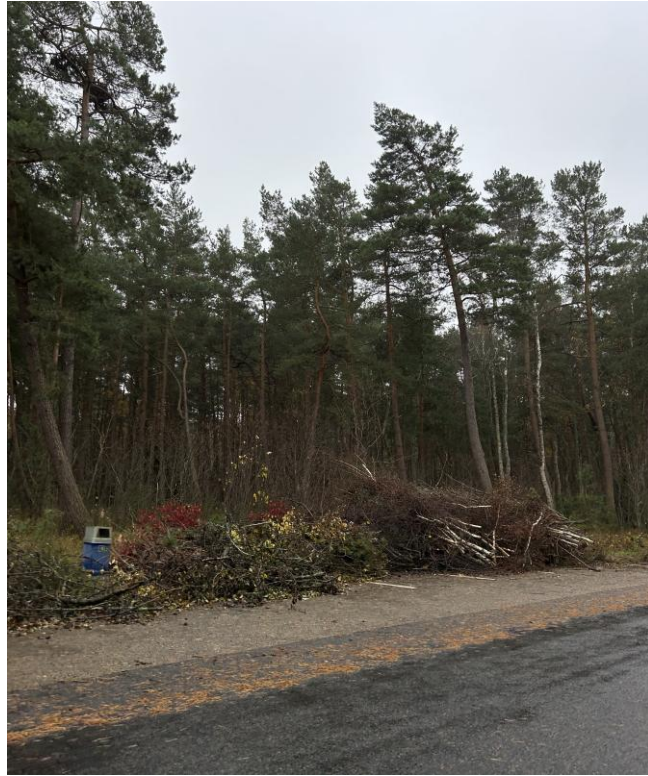
Šalia Nidos esančioje automobilių stovėjimo aikštelėje sandėliuojami nukirsti medeliai. Mediena sudėta atviroje vietoje, todėl tokia praktika gali būti vertinama kaip laikinas, tačiau kraštovaizdį darkantis sprendimas.

3.6 pav. Šalia Nidos esančioje automobilių stovėjimo aikštelėje sandėliuojami nukirsti medeliai.

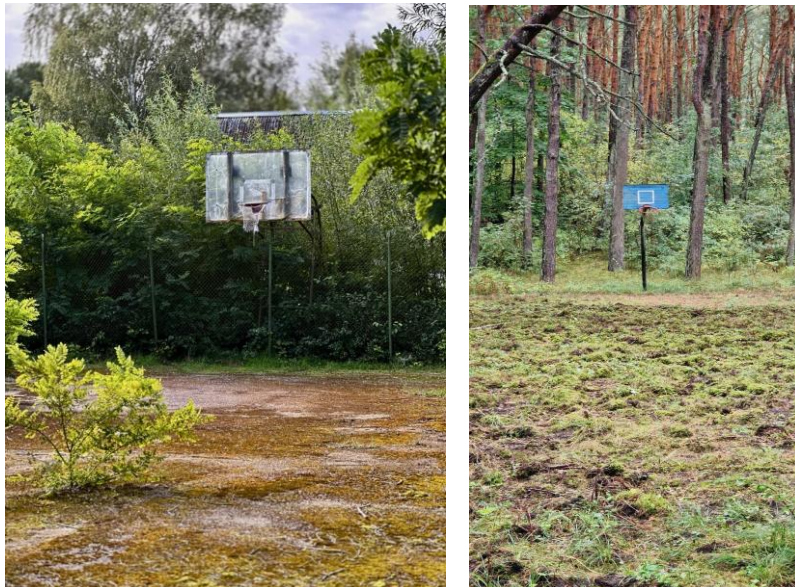
Smiltynėje ir Pervalkoje esančios apleistos krepšinio aikštelės.

3.7, 3.8 pav. Apleista krepšinio aikštelė.

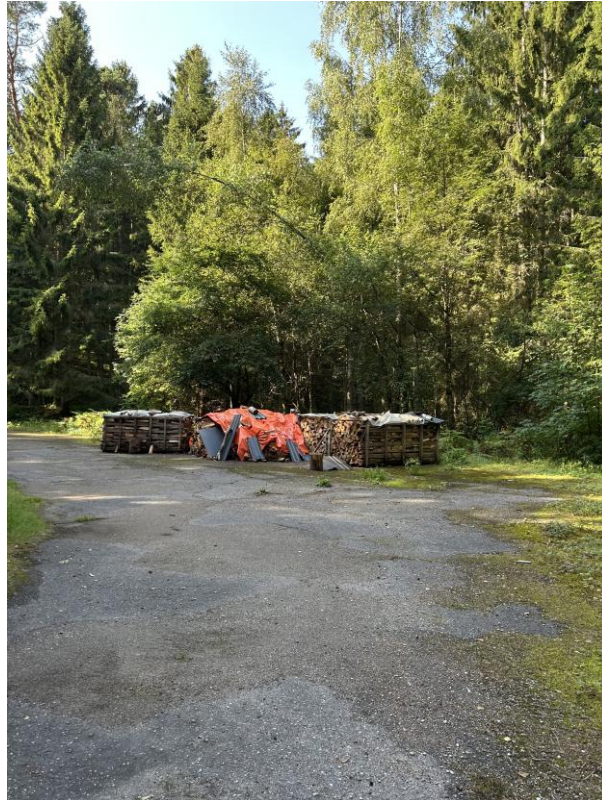
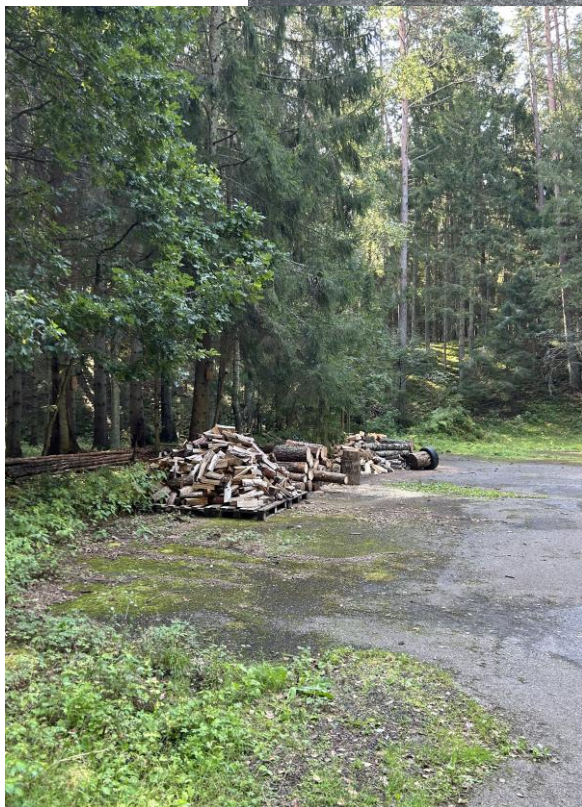
Raganos kalno kraštovaizdžio draustinyje užfiksuota aikštelė, kurioje sandėliuojamos malkos. Aikštelė yra sklype, kurį panaudos teisę valdo Valstybinių miškų urėdija.

3.10 pav. Sandėliuojama mediena.

3.9 pav. Sandėliuojama mediena.

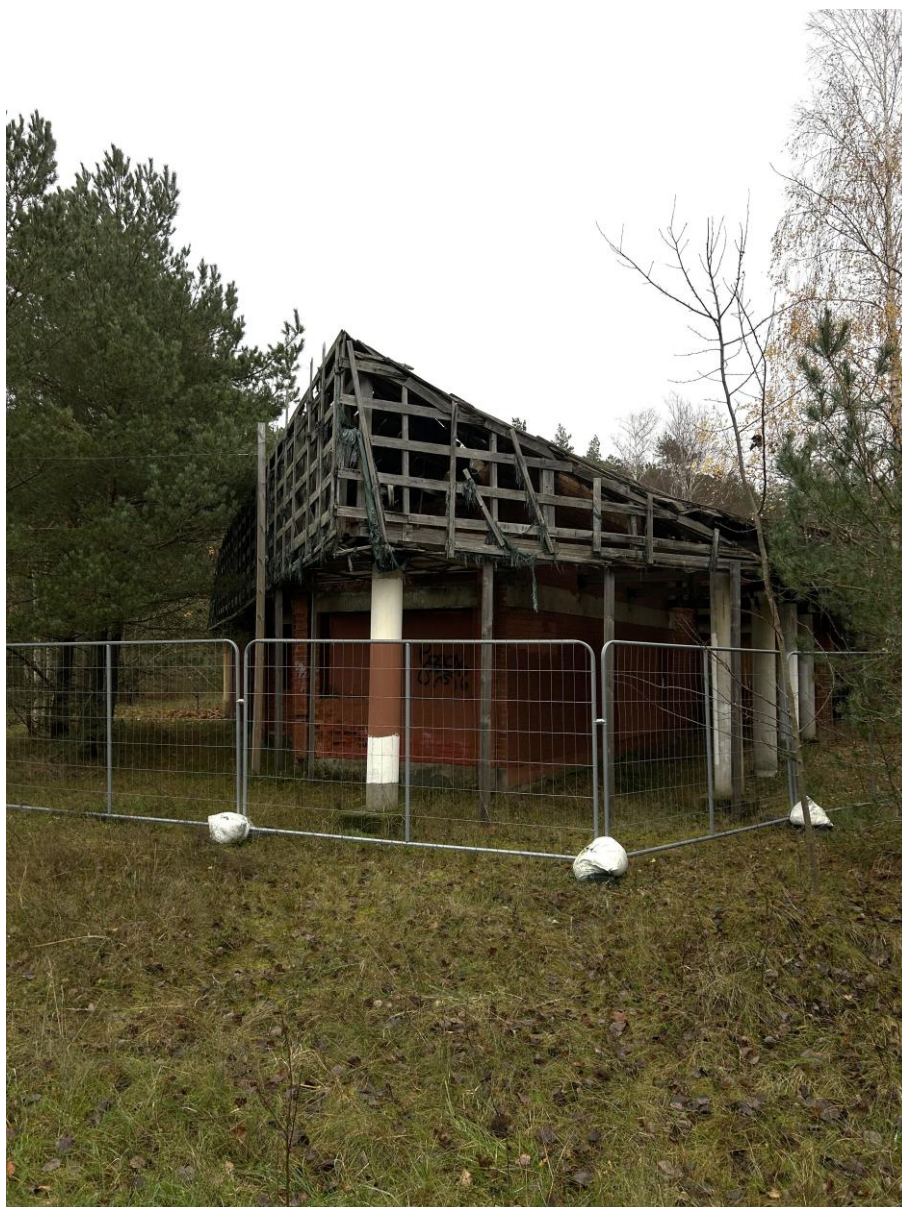
5.2 pav. Smiltynės g. 34.

Smiltynės g. 34 esantis apleistas pastatas – tai dar sovietmečiu pradėtas statyti, tačiau iki šiol nebaigtas poilsio kompleksas, stovintis Naujosios Smiltynės perkėlos kaimynystėje. Pastatas priklauso Rusijos piliečiui, kuris prieš 7–8 metus gavo statybos leidimą ir parengė techninę dokumentaciją rekonstrukcijai. Tačiau darbai nebuvo pradėti, o 2022 m. prasidėjusi Rusijos invazija į Ukrainą sustabdė visus tolimesnius projektus. 2025 metais Klaipėdos miesto savivaldybė pasirašė 21,6 tūkstančio eurų vertės sutartį su UAB „Nonsense“ dėl ekokempingo Smiltynėje galimybių studijos su priešprojektiniais pasiūlymais parengimo paslaugų šioje vietoje.

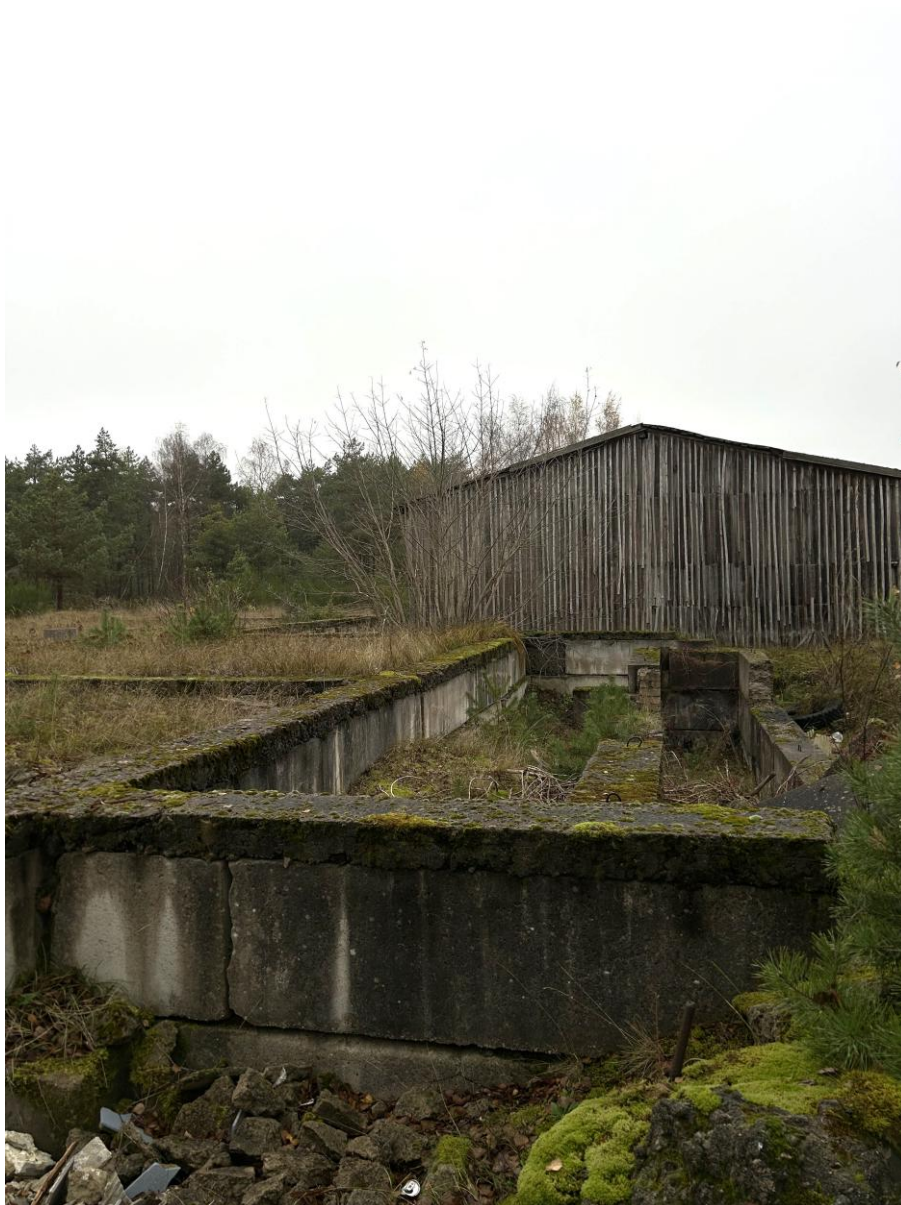
5.3 pav. Pervalkos g. 52.

Nebaigtas statyti sandėlio pastatas adresu Pervalkos g. 52 priklauso Neringos savivaldybei. Pagal Kuršių nerijos nacionalinio parko tvarkymo planą ši teritorija priskiriama GRe zonai, kurioje leidžiama statyba. Vis dėlto nuo 2012 m. dokumentų patvirtinimo teritorija nėra prižiūrima, o statybos darbai taip ir nebuvo pradėti. Pastaraisiais metais teritorijoje suverstos naudoto asfalto atliekos.

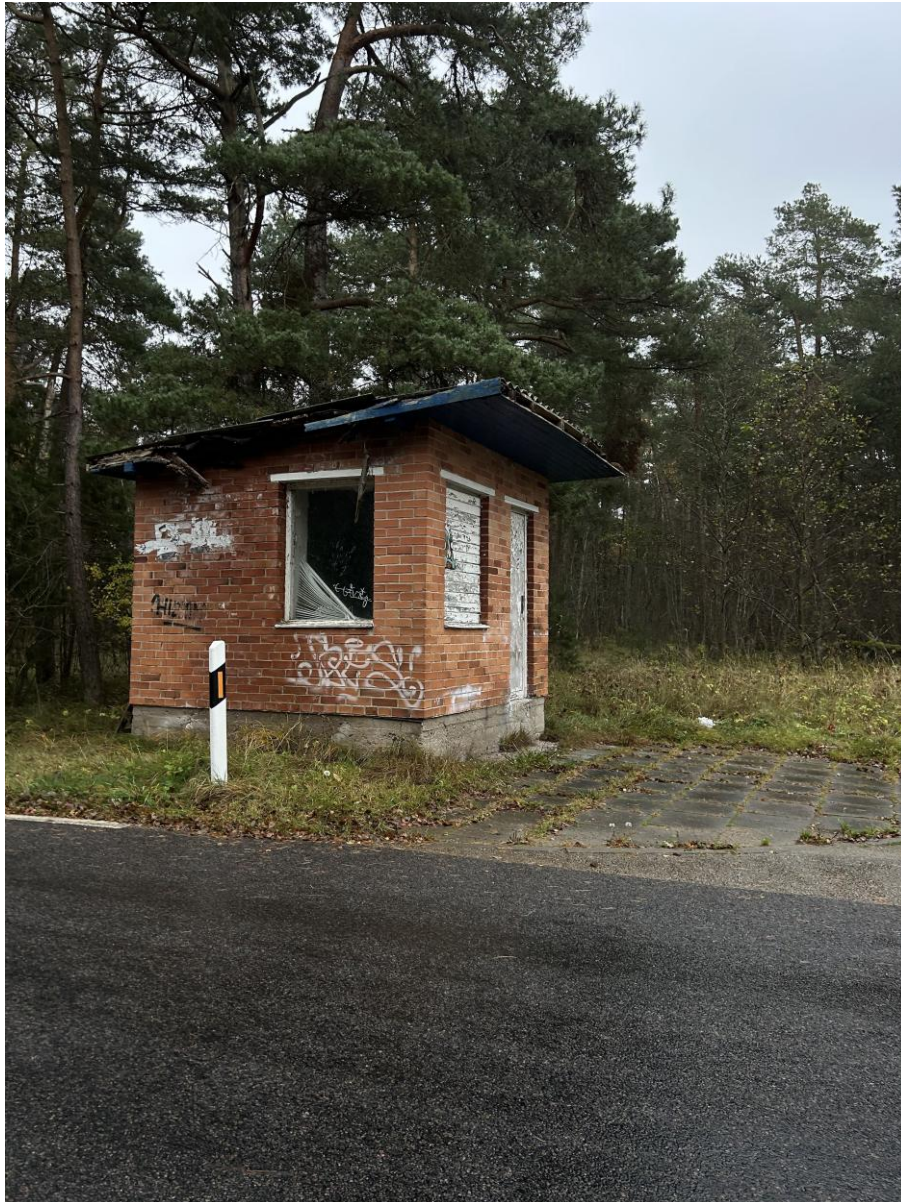
5.4 pav. Nidos - Smiltynės pl. 4.

Pastatas adresu Nidos - Smiltynės pl. 4 priklausantis Neringos savivaldybei yra nenaudojamas ir stovi rekreacinėje zonoje šalia kelio. Ilgainiui apleista statinio būklė tapo vizualinės taršos šaltiniu natūralioje miško aplinkoje. Vasaros sezono metu čia dažnai parkuojami automobiliai, todėl dar labiau išryškėja teritorijos netvarkingumas.

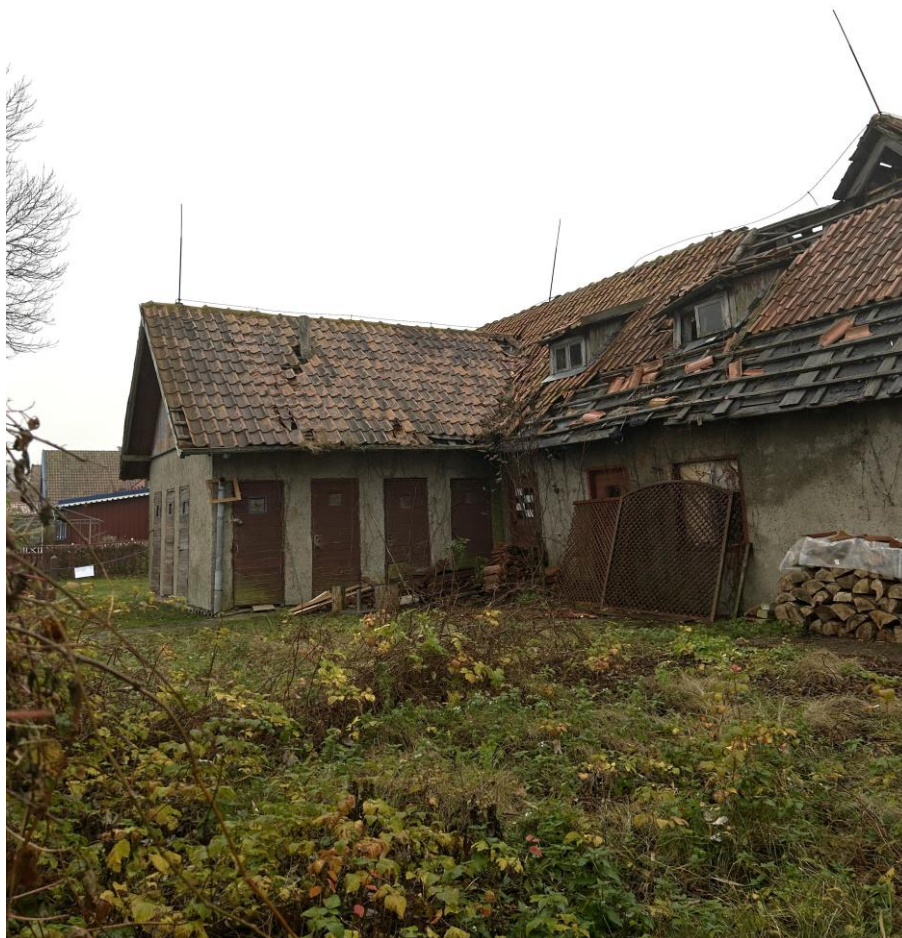
5.5 pav. Skruzdynės g. 20A.

Apleistas pastatas adresu Skruzdynės g. 20A yra Nidos urbanistiniame draustinyje, šalia intensyviai naudojamos Kuršių marių krantinės, kur nuolat juda pėstieji ir dviratininkai. Maždaug už 60–80 metrų nuo statinio prasideda laiptai į Uošvės kalną, ant kurio įsikūręs vienas lankomiausių Nidos kultūrinių objektų – Thomo Manno muziejus. Greta krantinės taip pat eina populiarus dviračių takas Purvynės ir Preilos kryptimis. Dėl savo vietos objektas yra aiškiai matomas, o ilgą laiką neprižiūrėta aplinka traukia dėmesį. Statinys vietomis apgriuvęs, todėl yra pavojingas. Dėl šių priežasčių teritorija yra aptverta ir ribojamas lankytojų priėjimas.

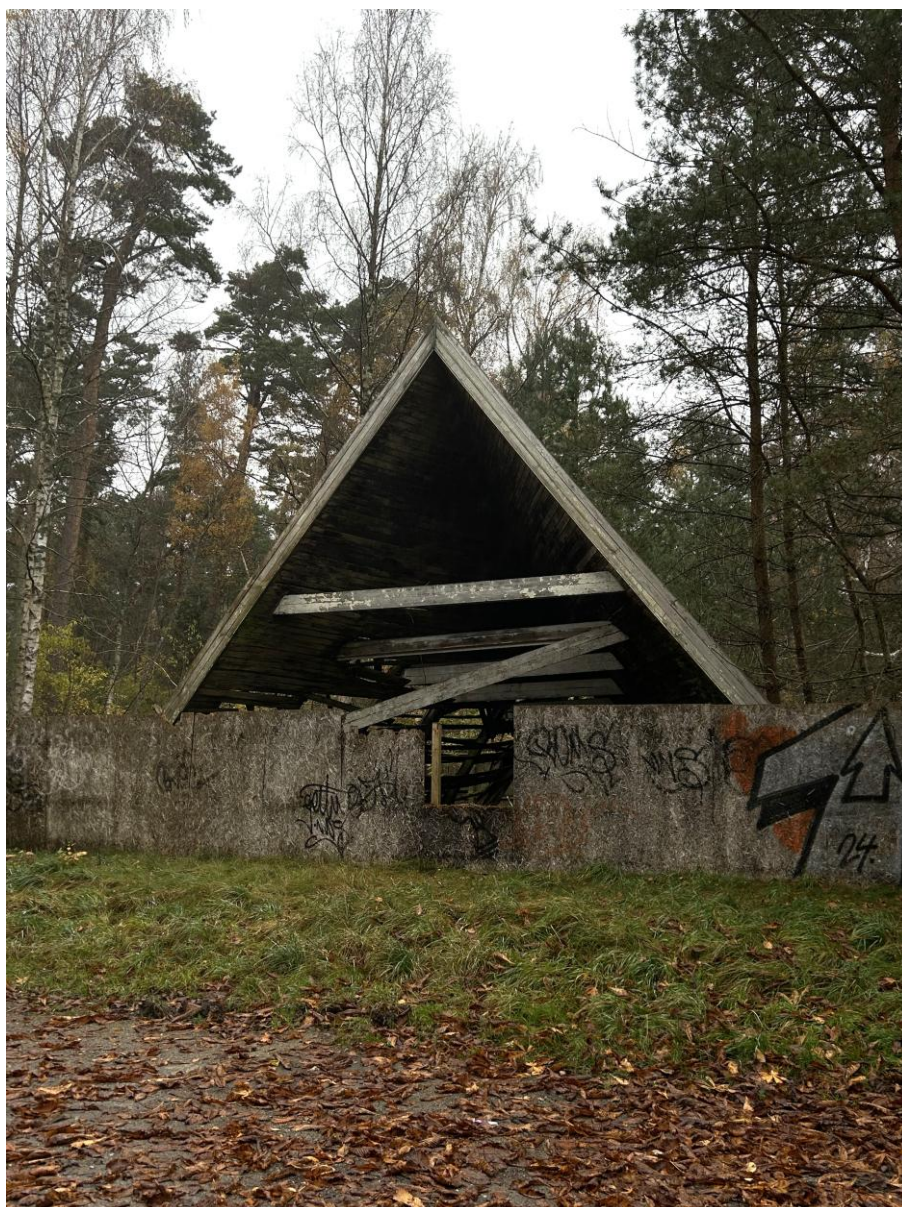
5.6 pav. Pamario g. 55.

Po nepriklausomybės atkūrimo Pamario g. 55 esantis pastatas nebenaudojamas pagal pirminę savo paskirtį – sovietmečiu čia vykdavo įvairūs šventiniai renginiai. Pastaraisiais metais teritorija daugiausia naudojama automobilių parkavimui. Objektas įsikūręs greta Nidos urbanistinio draustinio, lankomo turistų, netoli bibliotekos bei istorijos muziejaus.

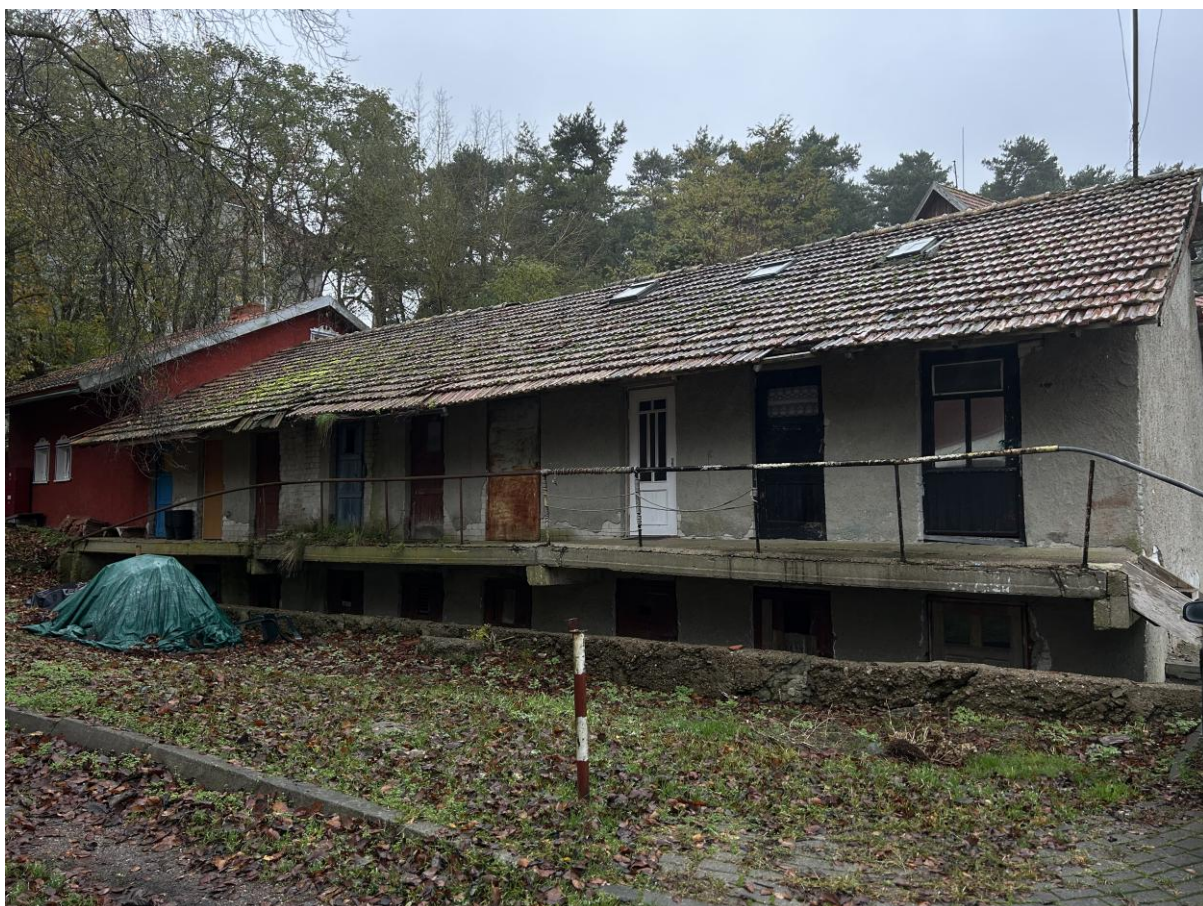
5.7 pav. G. D. Kuverto g. 8.

Ūkinis pastatas yra priklausinys, kurio nuosavybės dalys paskirstytos kelių gyvenamųjų namų – Pamario g. 31, 33, 35 ir G. D. Kuverto g. 8 – savininkams. Nors šis apleistas statinys nėra išsikūręs greta gatvės, jis ribojasi su Nidos urbanistinio draustinio teritorija ir stovi šalia kultūros paveldo objekto – Geltrūdos Blodės pensiono komplekso. Šis istorinis objektas dažnai įtraukiamas į ekskursijas, todėl pro jį vedami turistai pastebi ir netvarkomą ūkinį pastatą.

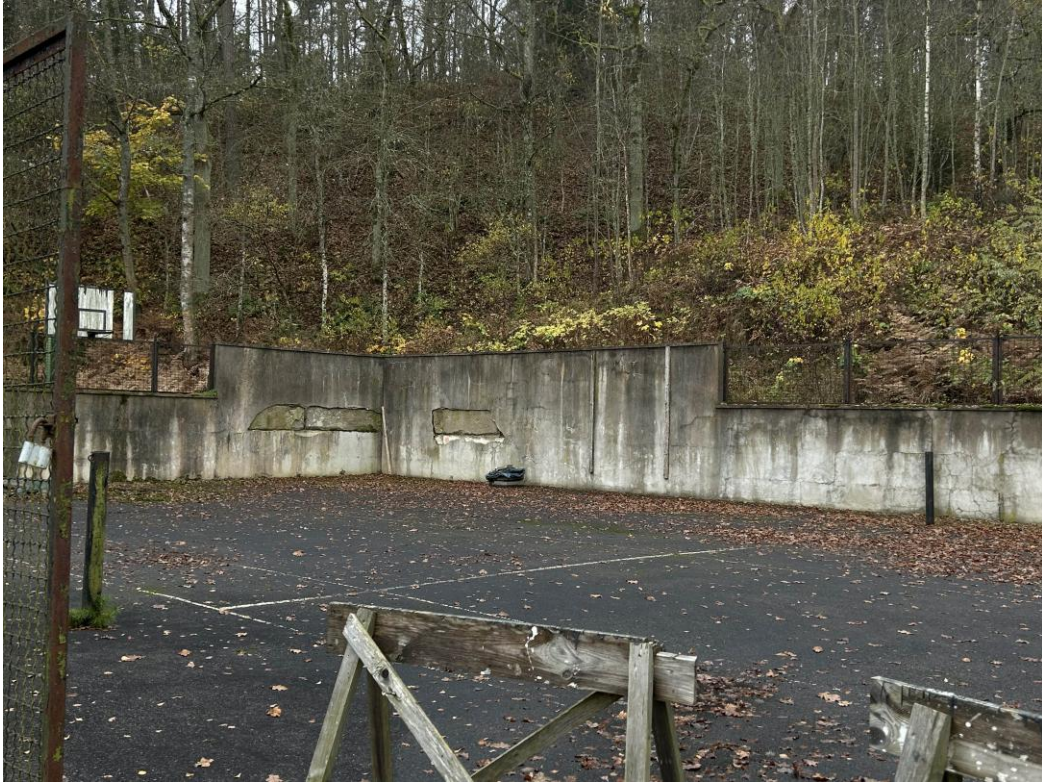
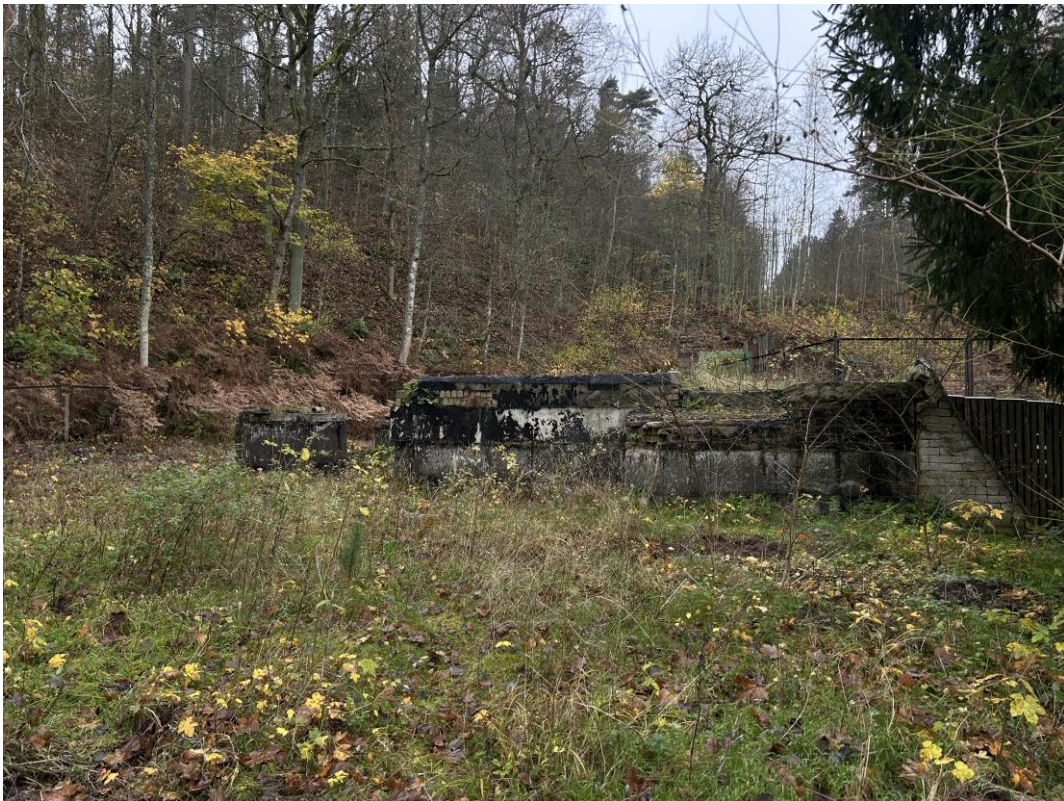
5.8 pav. L. Rėzos g. 54H.

1984 m. sklype adresu L. Rėzos g. 54H buvo įrengta siurblinė, teniso kortų aikštelė, papildoma aikštelė bei atraminė siena. Remiantis turima topografinė medžiaga, teniso kortų pietinė dalis, esanti Kuršių nerijos nacionalinio parko rekreacinio prioriteto zonoje, buvo įrengta nukasus kopos šlaitą, o ši vieta šiuo metu yra išlyginta. Šiai teritorijai yra paruoštas Siurblinės rekonstrukcijos atstatant šlaitą projektas. Tačiau statybos darbams kol kas nepritarta dėl tam tikrų teisės aktų reikalavimų neatitikimų.

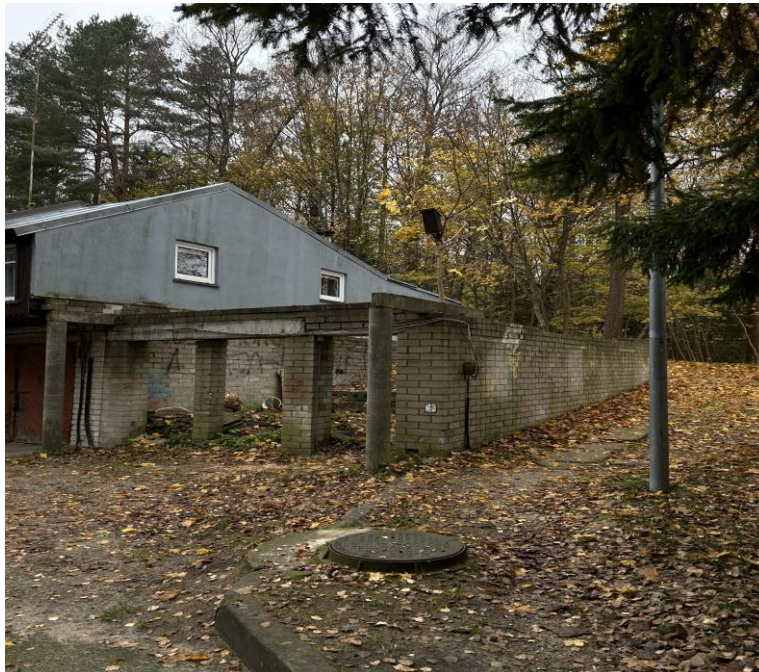
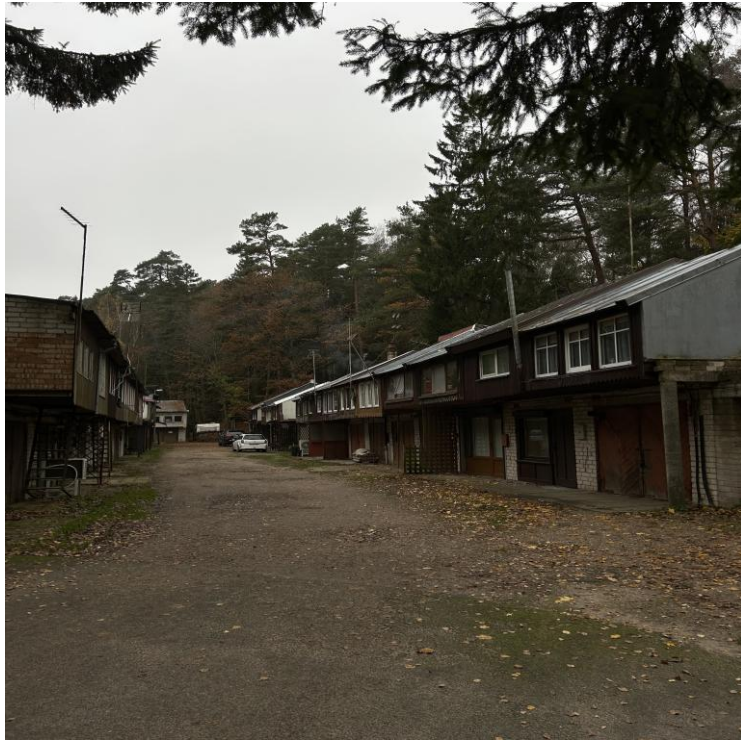
5.11 pav. L. Rėzos g. 48.

Netvarka Juodkrantės garažų teritorijoje (L. Rėzos g. 48, 48D, 48E, 48F) tęsiasi jau daug metų. Terasos, laiptai ir kiti nelegaliai statomi objektai įrengti ne tik registruotuose kitai paskirčiai skirtuose sklypuose, bet ir valstybinio miško teritorijoje. 2016 metais gyventojams buvo pristatyti projektiniai pastatų ir aplinkos sutvarkymo siūlymai, kurie jau buvo suderinti su Kuršių nerijos nacionalinio parko direkcija bei projektinių pasiūlymų užsakovu – Neringos savivaldybės administracija. Tačiau praėjus beveik dešimčiai metų, teritorijoje esminiai pokyčiai vis dar neįvyko.

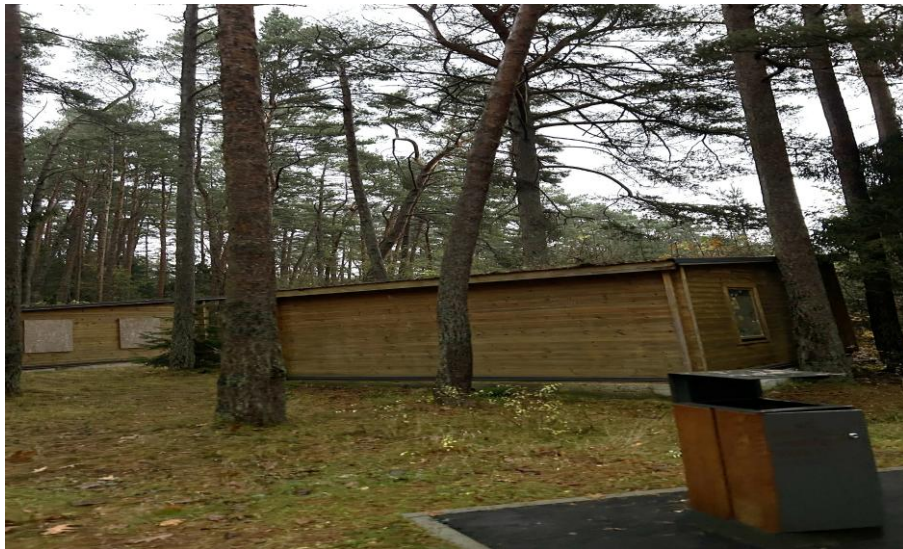
5.13 pav. Miško g. 12.

Dėl buvusios pionierių stovyklavietės teisėtumo šiuo metu vykdomi teisminiai procesai.

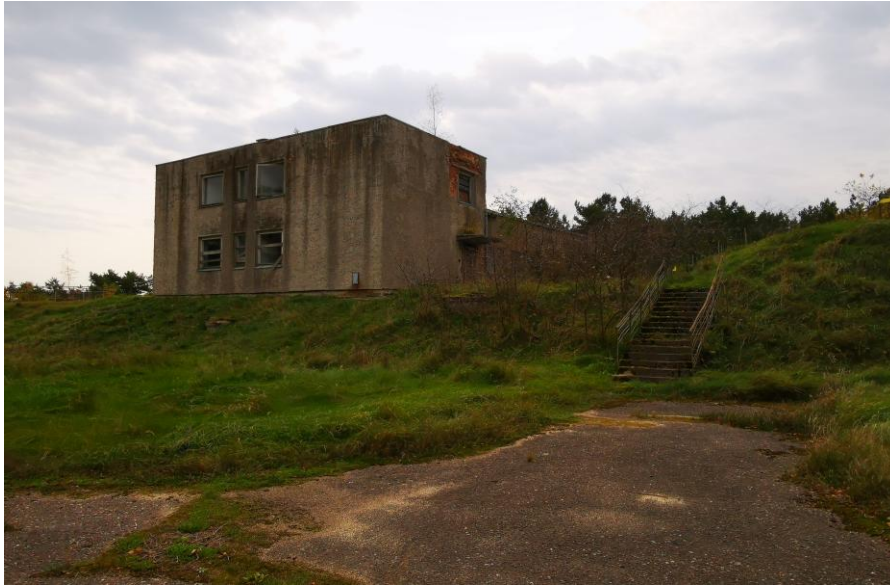
5.14 pav. Preilos g. 1B.

Preilos g. 1B esantys Preilos–Pervalkos valymo įrenginiai, priklausantys UAB „Neringos vanduo“, jau apie 20 metų nenaudojami. Pastatai stovi Karvaičių kraštovaizdžio draustinyje, visi apleisti ir pavojingi. Teritorija yra aptverta, tačiau vartai nerakinami, todėl į ją galima laisvai patekti. Pagal Kuršių nerijos nacionalinio parko tvarkymo planą teritorija numatyta rekultivuoti. Apleisti pastatai dažnai tampa ne tik pavojinga aplinka lankytojams, bet ir nelegalių sąvartynų vieta.

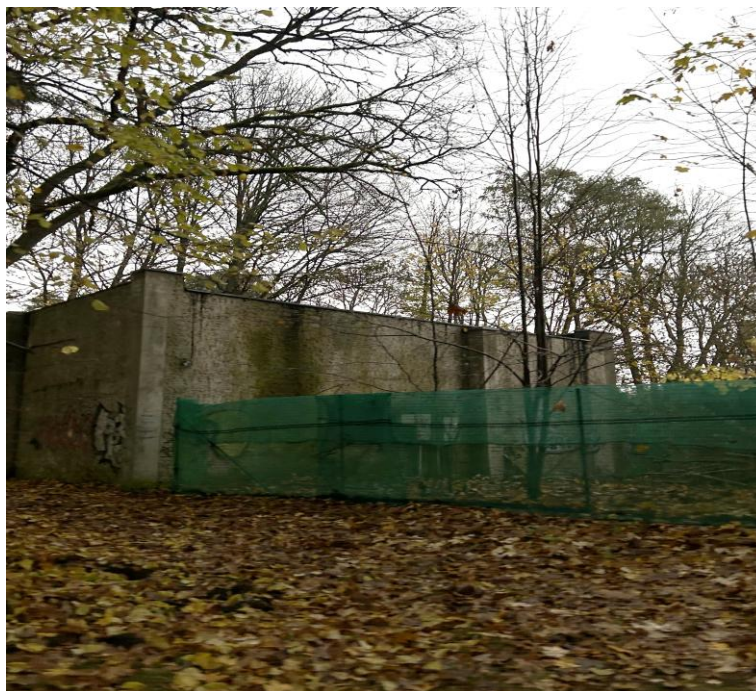
5.15 pav. Elektros transformatorinė Vilų g. 12T.

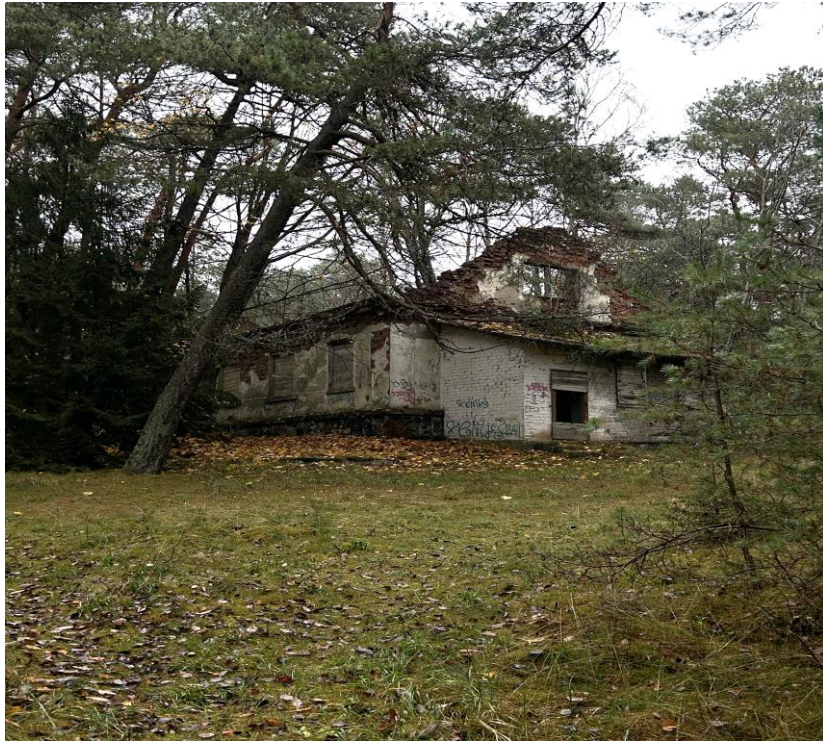
5.16 pav. Apleistas pasieniečių pastatas Miško g. 21.

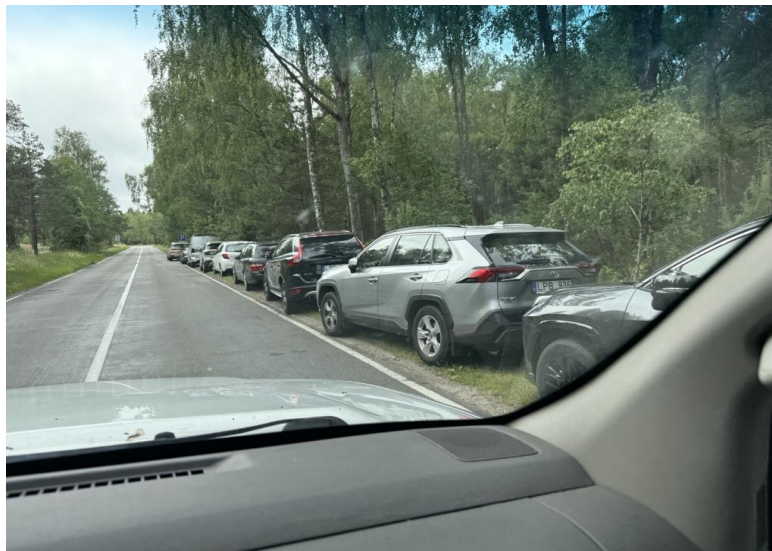
Lankytojų srautas vasaros metu yra didelis, 2025 metais sezono metu parduota 54326 bilietų, iš viso take apsilankė 68730 lankytojai (sausio - lapkričio mėn.). Kaip ir kiekvienais metais didelė problema tampa automobilių aikštelė, kopos prieigose, nes ji nepakankama atvykstančių lankytojų srautui. Automobiliai dažnai statomi ant vejų, ant važiuojamosios kelio dalies. KNNP direkcija nevaldo žemės sklypo, kurioje yra automobilių parkavimo aikštelė. Šalia tako esanti automobilių parkavimo aikštelė priklauso Lietuvos automobilių kelių direkcijai ir KNNP direkcija negali jos uždaryti esant poreikiui (pvz. dideliam lankytojų srautui). 2023 metais KNNP direkcija raštu kreipėsi į Lietuvos automobilių kelių direkciją dėl papildomų ženklų ir signalinių stulpelių įrengimo. Deja, bet gautas neigiamas atsakymas, argumentuojant, kad problema yra sezoninė, nesant alternatyvoms - papildomai ar didesnei

stovėjimo aikštei – taikant fizines priemones pastatant stulpelius ar kt., problema nesispręs, o tik persikels į kitas kelio vietas. 2024 metais automobilių parkavimo situacija nepasikeitė. 2025 metais vyko Neringos savivaldybės išvažiuojamojo tarpinstitucinio pasitarimo dėl eismo saugumo ir tvarkos Naglių gamtinio rezervato automobilių stovėjimo aikštelėje posėdis. Posėdyje svarstyta vasaros sezono metu susidaranti automobilių stovėjimo bei eismo saugumo problema. Posėdžio metu nutarta, jog būtina įrengti draudžiamuosius kelio ženklus, atnaujinti horizontalias kelio linijas, taip pat Kuršių nerijos nacionalinis parko direkcija kartu su VSTT turėtų organizuoti darbinį pasitarimą su AB „Via Lietuva“ ir Neringos savivaldybės administracija dėl aikštelės praplėtimo galimybių ir tolimesnių veiksmų.

7.1 pav. Šalia kelio parkuojami automobiliai.

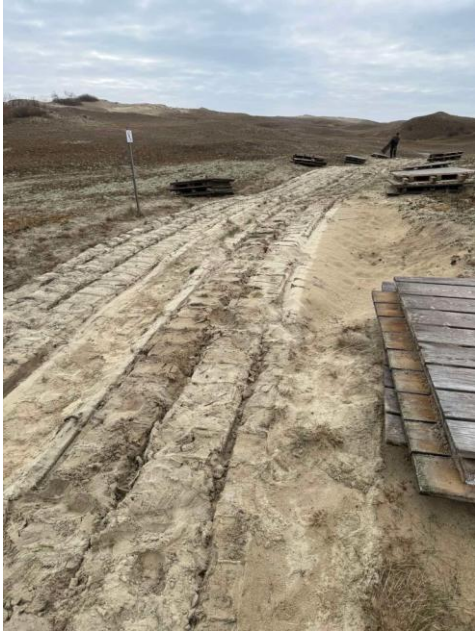
Agilos kopą neigiamai veikia smėlio erozija, sukelta gamtinių sąlygų ir antropogeninio poveikio. Smėlio gaudyklės sustabdo išpustomą smėlį bei jį sulaiko kopoje, todėl parko direkcija siekdama stabilizuoti Agilos kopą 2025 metais įrengė 17 vnt., smėlio gaudyklių, kurių bendras ilgis - 188 m. Smėlio gaudyklių įrengimas leidžia sulėtinti smėlio praradimą į Kuršių marias bei susilpninti neigiamą poveikį gamtos paveldo objekto būklei. 2025 metų balandžio mėnesį direkcija atnaujino Naglių gamtinio rezervato mokomojo tako medinę dangą.

7.2, 7.3 pav. Nuardyta mokomojo tako medinė danga.

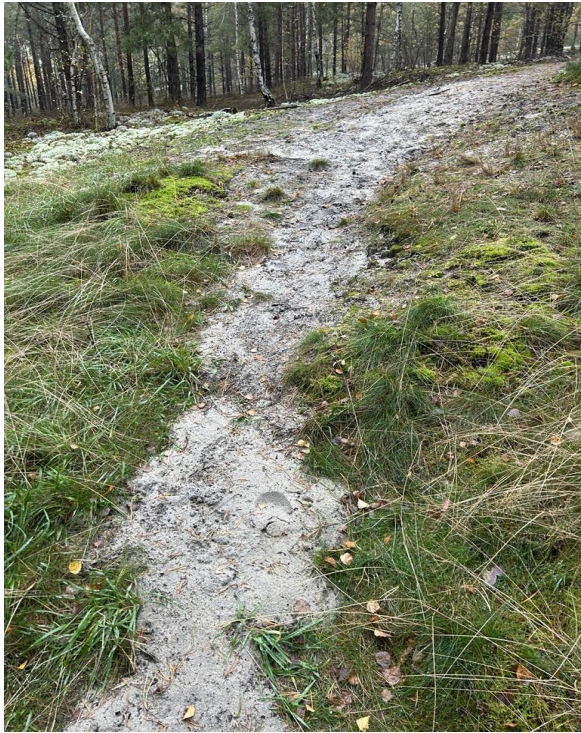
Angių kalno geomorfologinio gamtos paveldo objekto teritorijoje fiksuojama miško paklotės digresija. Didelę įtaką tam daro statesniais šlaitais važinėdami dviratininkai.

7.4 pav. Miško paklotės digresija.

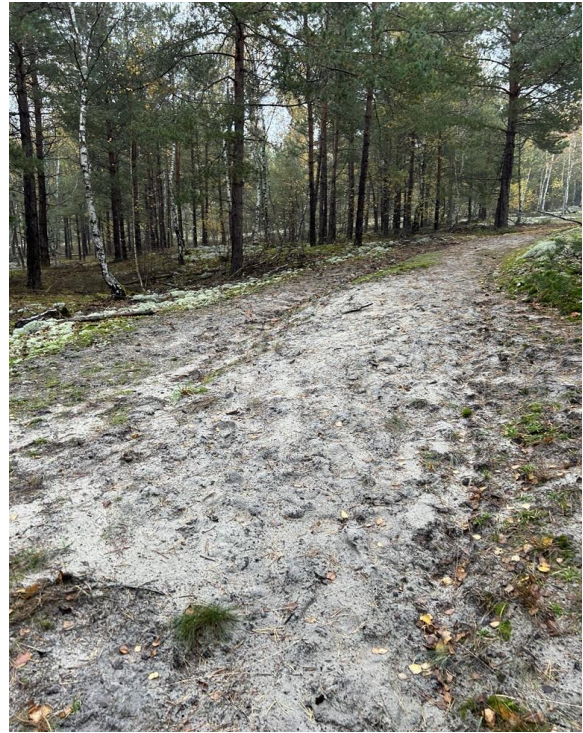
7.5 pav. Miško paklotės digresija.

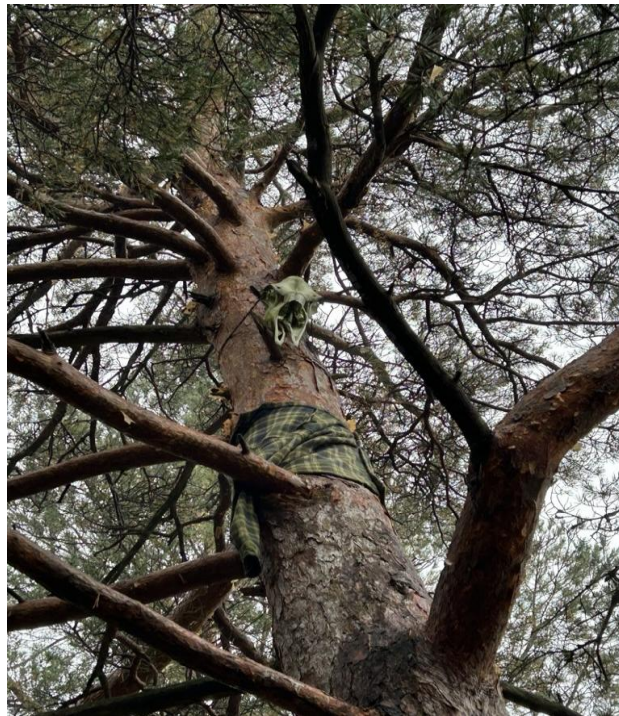
Lankomiausioje Angių kalno vietoje, šalia suoliuko su vaizdu į Baltijos jūrą aptikti radiniai: gyvūno kaukolė, marškinėliai užrišti ant medžio kamieno, sapnų gaudyklės ir pns.

7.6 pav. Miško radiniai.

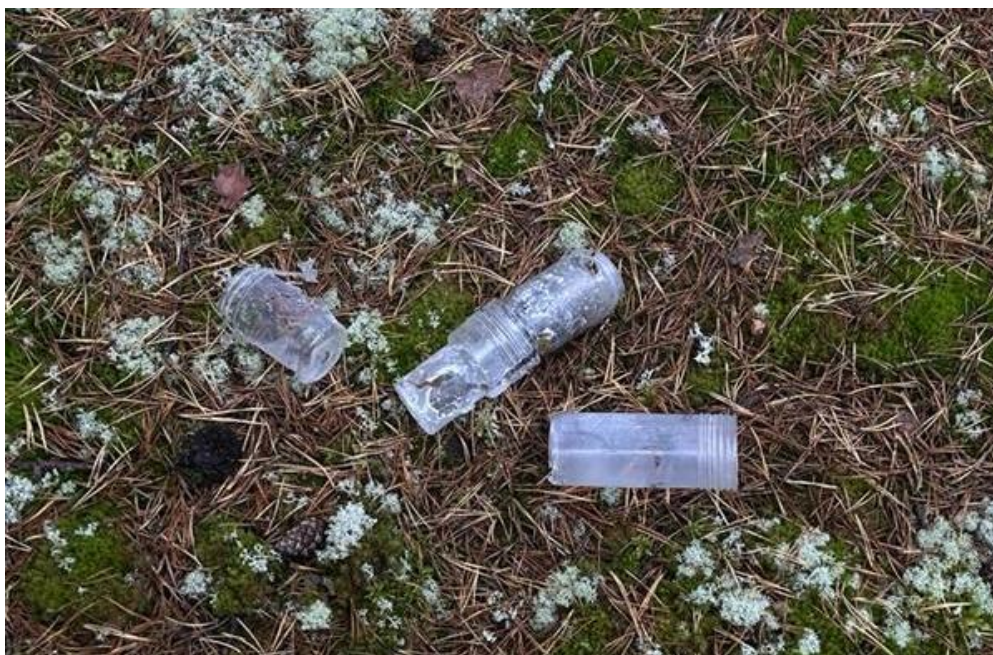
7.7 pav. Panaudotos žvakės.
