**KURŠIŲ NERIJOS NACIONALINIO PARKO DIREKCIJA**

**KRAŠTOVAIZDŽIO MONITORINGO  
ATASKAITA UŽ 2025 METUS**

**Neringa  
2025**

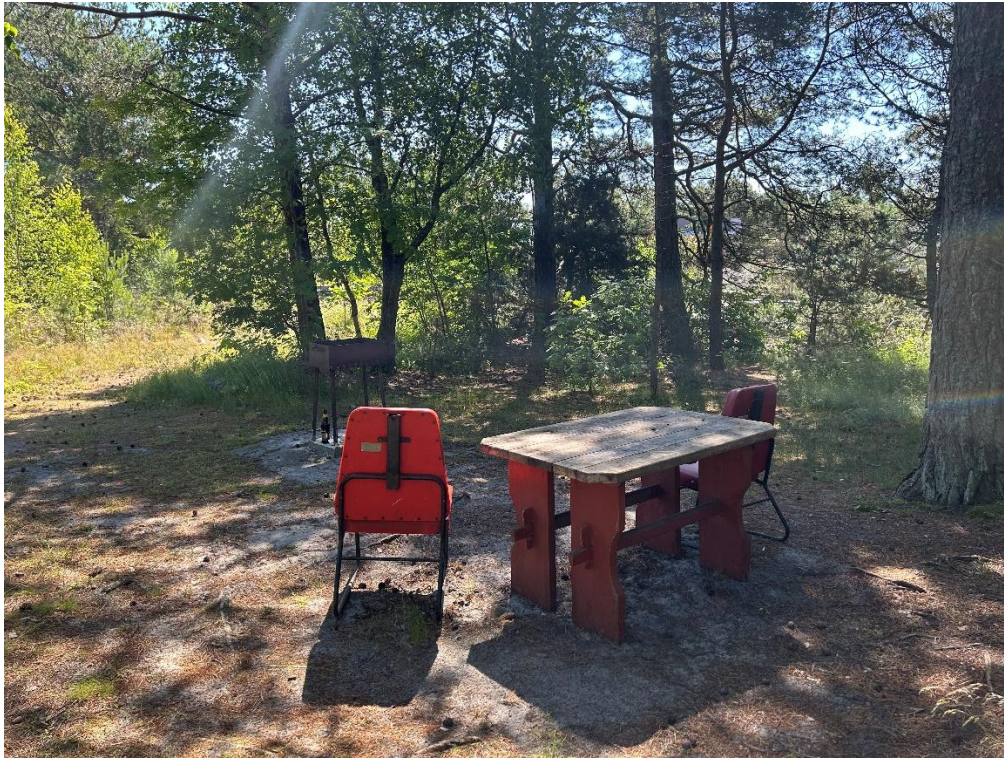
7.8 pav. Laužavietė, lauko baldai (2025-06-18).

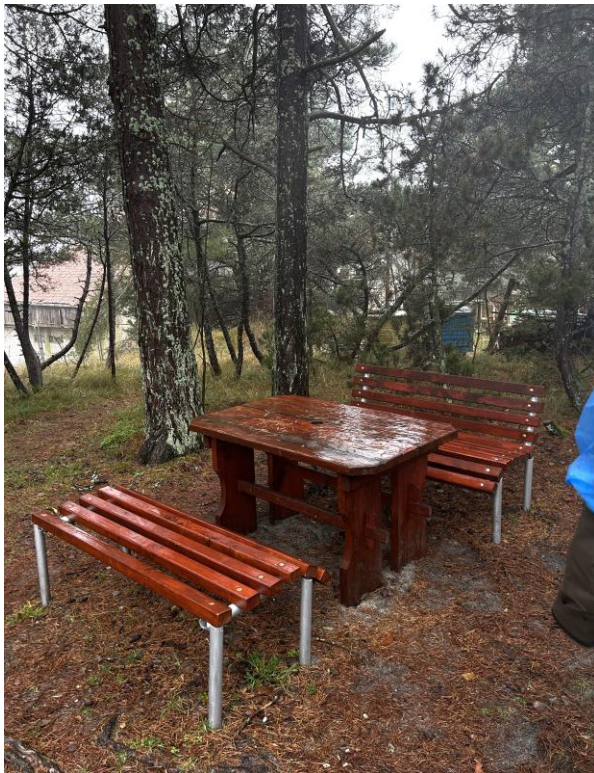
7.9 pav. Lauko baldai (2025-12-10).

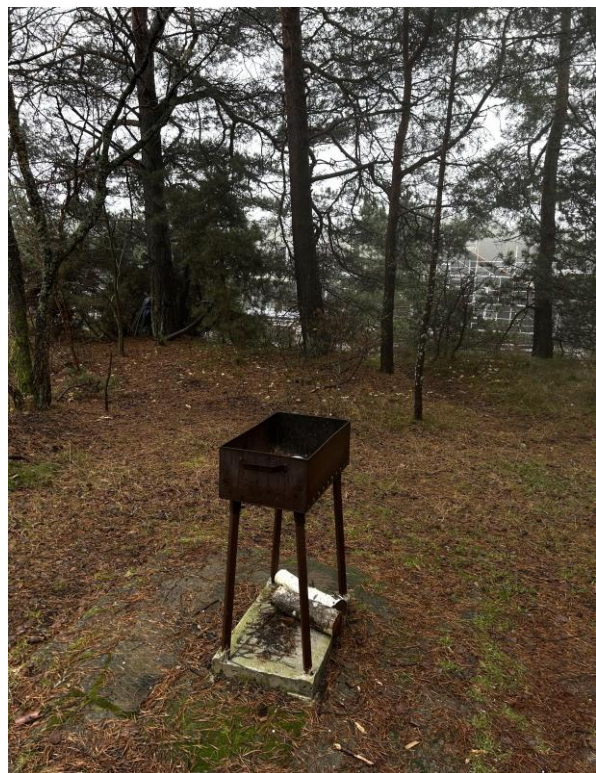
7.10 pav. Laužavietė (2025-12-10).

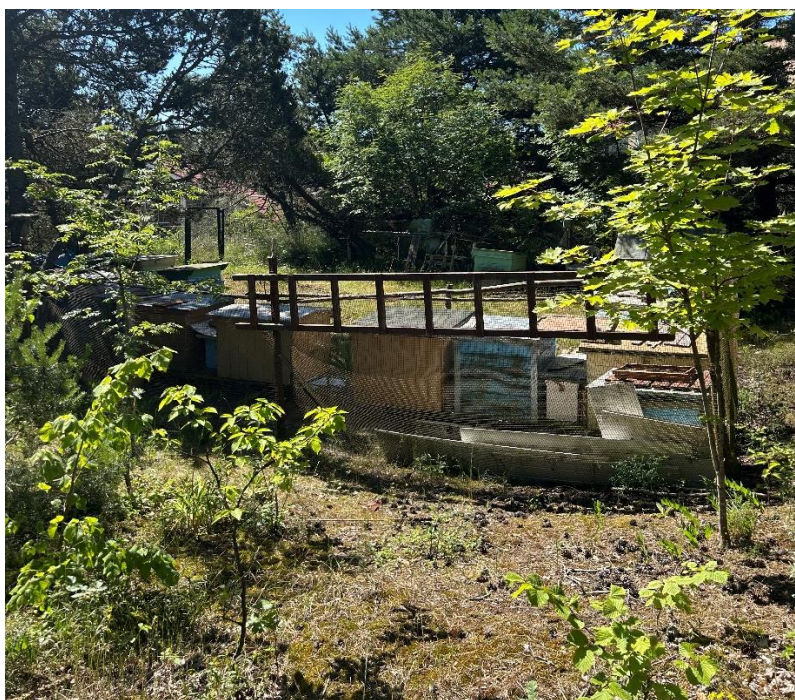
Teritorijoje ne pirmus metus fiksuojami neaiškaus leistinumų bičių aviliai.

7.11 pav. Bičių aviliai.

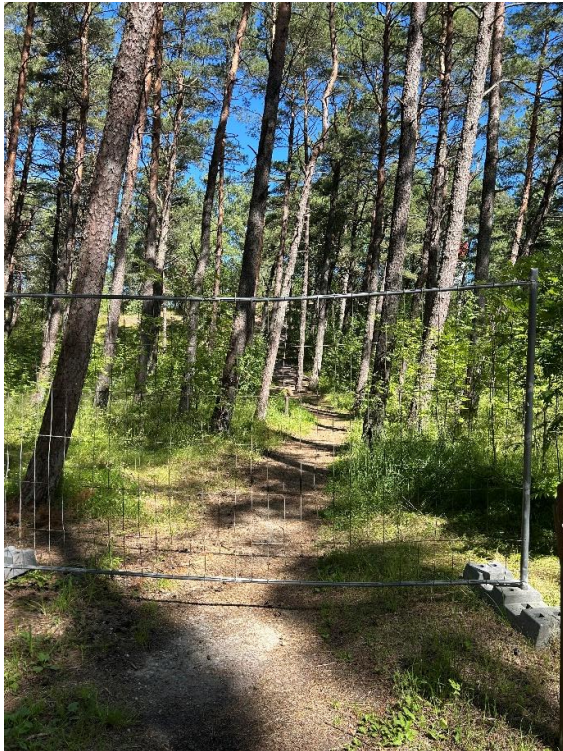
7.12 pav. Metalinė tvora šlaito papėdėje.

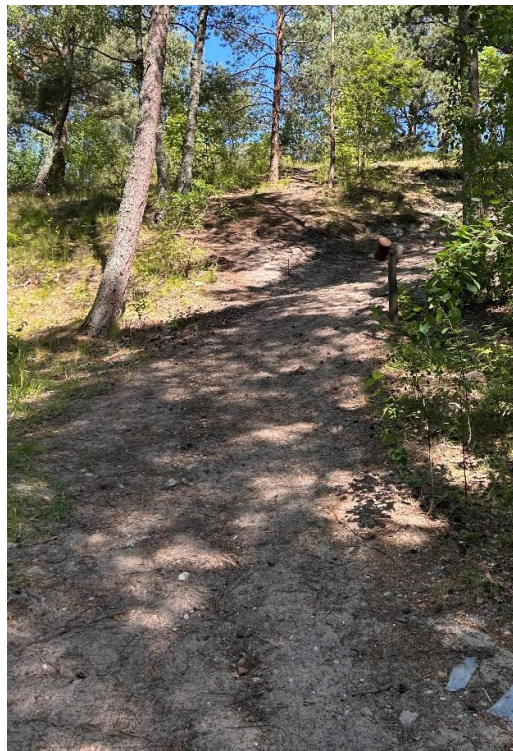
7.13 pav. Šlaito digresija.

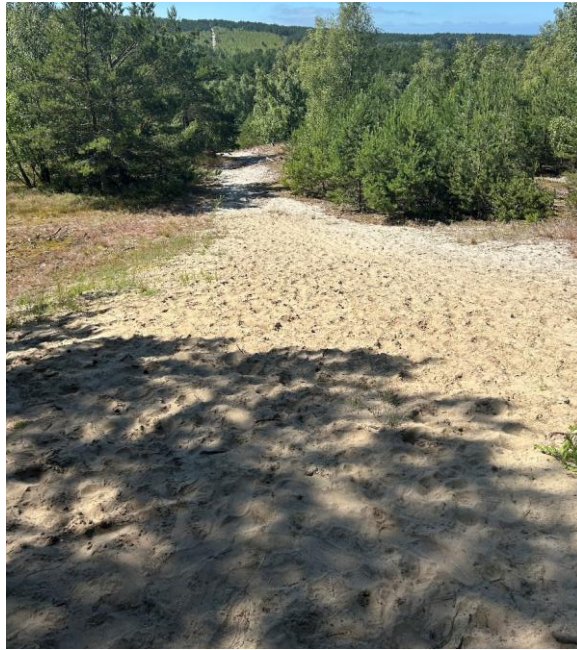
7.14 pav. Digresija, fotofiksacija nuo viršaus.

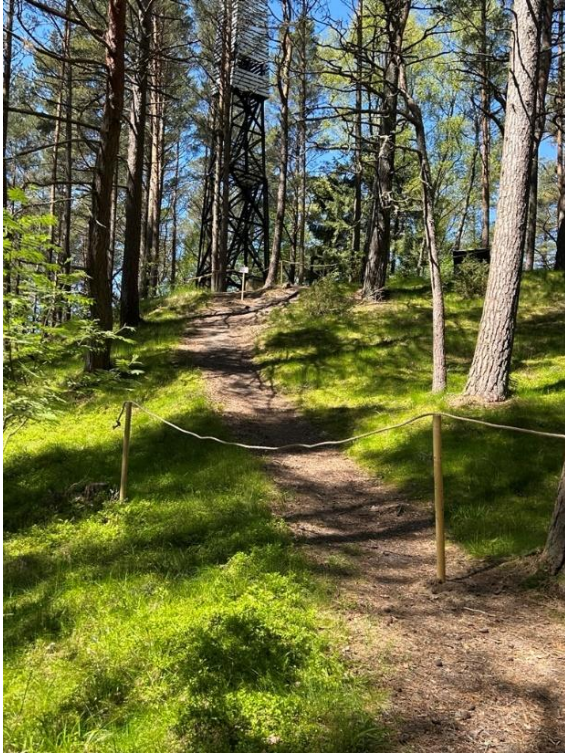
7.21 pav. Digresija (gegužės mėn.).

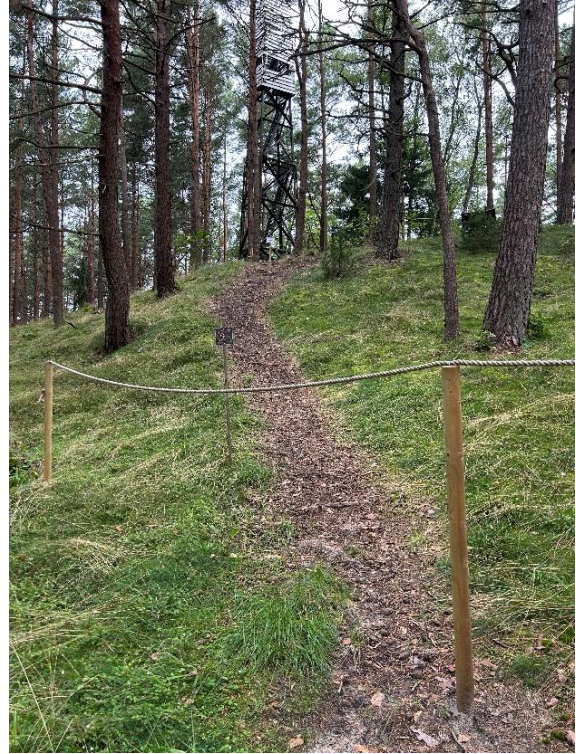
7.22 pav. Digresija (rugsėjo mėn.).

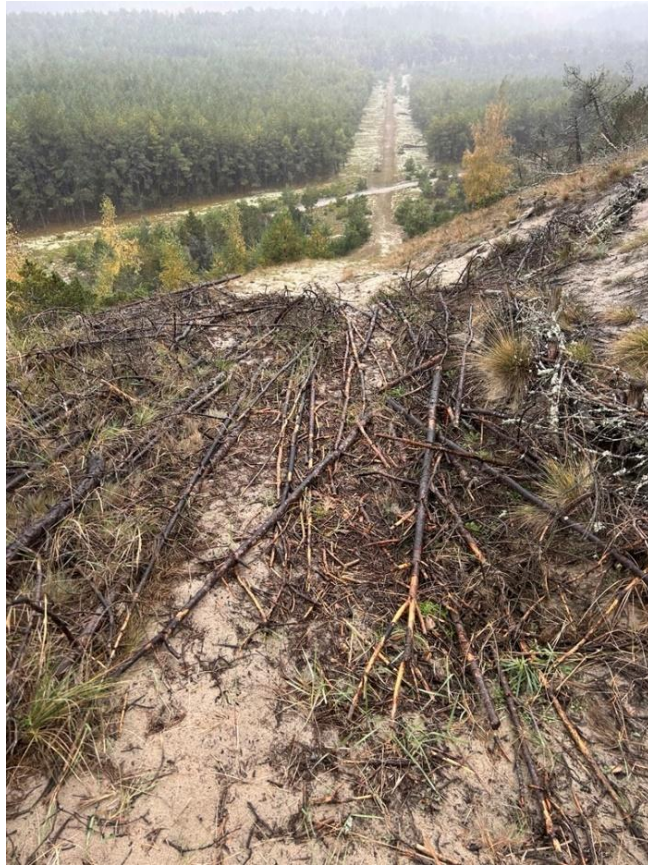
7.24 pav. Lankytojų praminti žabtvorių sutvirtinimai.
