KURŠIŲ NERIJOS NACIONALINIO PARKO DIREKCIJA

**KRAŠTOVAIZDŽIO MONITORINGO
ATASKAITA UŽ 2024 METUS**

**Neringa
2024**

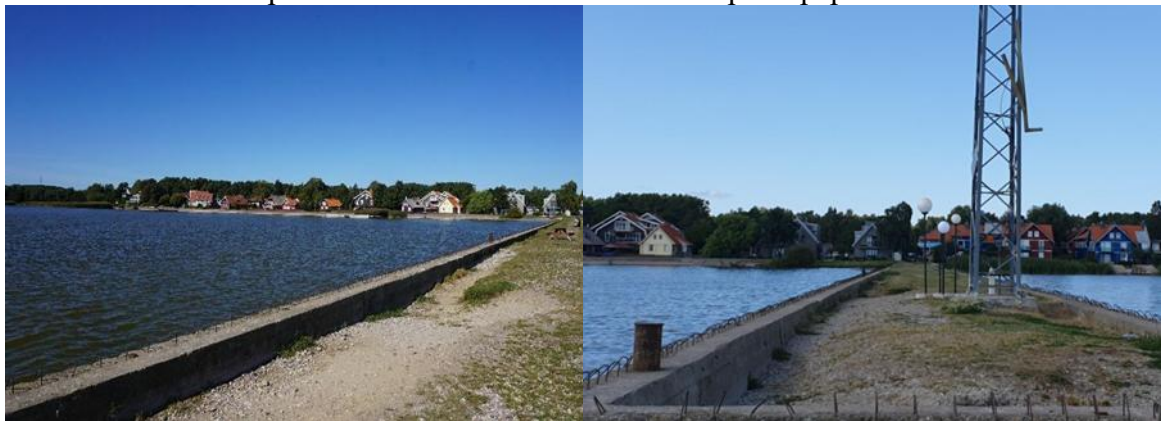
1.3, 1.4 pav. Pervalkos pirsas prieš remontą.

1.2 pav. 2024 metais atliktas Pervalkos pirsas paprastas remontas.

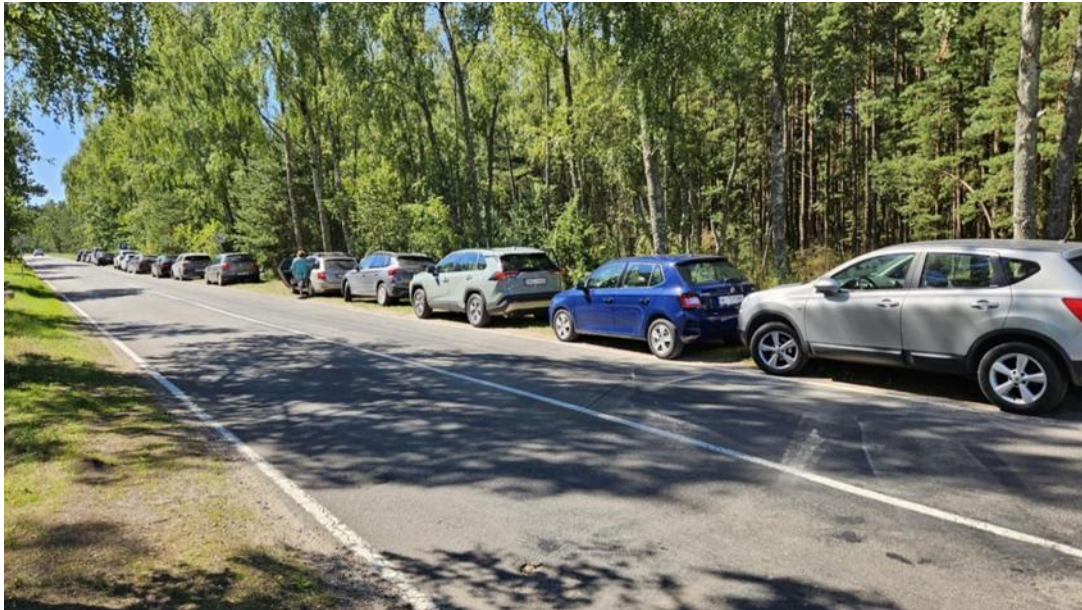
Lankytojų srautas vasaros metu yra didelis, 2024 metais parduota 34793 bilietų. Kaip ir kiekvienais metais didele problema tampa automobilių aikštelė, kopos prieigose, nes ji nepakankama atvykstančių lankytojų srautui. Automobiliai dažnai statomi ant vejų, ant važiuojamosios kelio dalies. KNNP direkcija nevaldo žemės sklypo, kurioje yra automobilių parkavimo aikštelė. Šalia tako esanti automobilių parkavimo aikštelė priklauso Lietuvos automobilių kelių direkcijai ir KNNP direkcija negali jos uždaryti esant poreikiui (pvz. dideliame lankytojų srautui). 2023 m. KNNP direkcija raštu kreipėsi į Lietuvos automobilių kelių direkciją dėl papildomų ženklų ir signalinių stulpelių įrengimo. Deja, bet gautas neigiamas atsakymas, argumentuojant, kad problema yra sezoninė, nesant alternatyvoms - papildomai ar didesnei stovėjimo aikštei – taikant fizines priemones pastatant stulpelius ar kt., problema nesispręs, o tik persikels į kitas kelio vietas. 2024 m. automobilių parkavimo situacija nepasikeitė.

3.1 pav. 2024-07-18 šalia kelio parkuojami automobiliai.

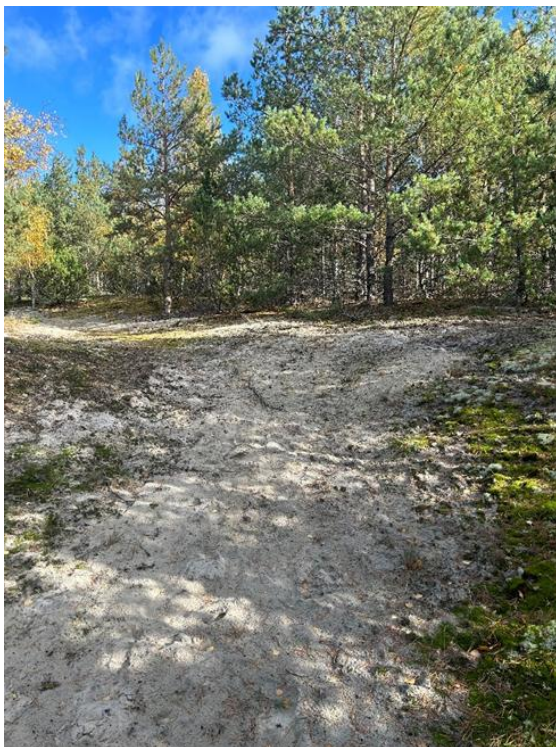
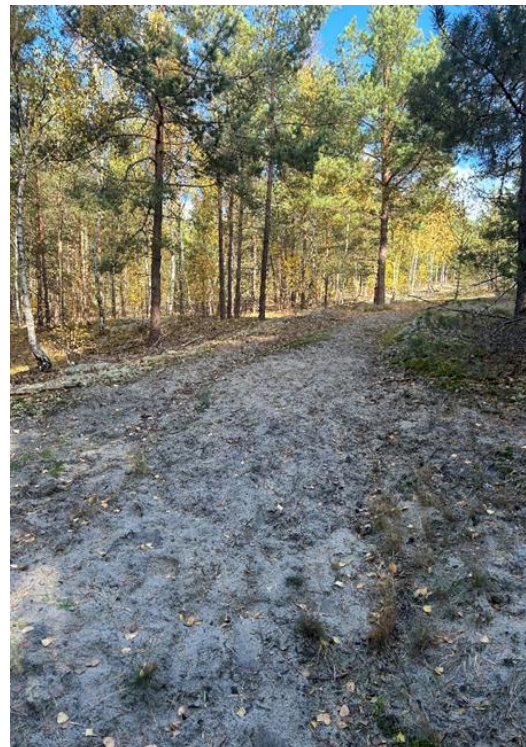
Angių kalno geomorfologinio gamtos paveldo objekto teritorijoje fiksuojama miško paklotės digresija. Didelę įtaką tam daro statesniais šlaitais važinėdama dviratininkai.

3.6 pav. Miško paklotės digresija.

3.7 pav. Miško paklotės digresija.

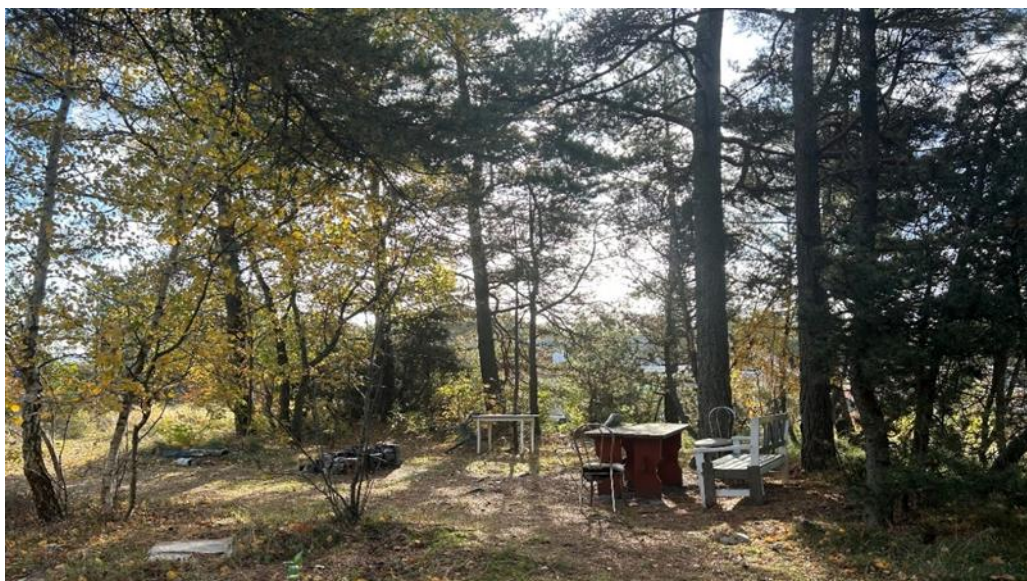
Dėl aplinką darkančių įrenginių teritorijoje dar 2023 m. buvo išsiųstas raštas Neringos savivaldybei, kartu su savivaldybės aplinkosaugos specialiste buvo apsilankyta teritorijoje, susitarta, kad savivaldybė, kaip žemės sklypo valdytoja, imsis būtinų veiksmų dėl aplinką darkančių įrenginių pašalinimo, tačiau iki 2024 metų situacija nepasikeitė. Todėl buvo nuspręsta pakartotinai raštu kreiptis į Neringos savivaldybę. Su direkcija susisiekęs Neringos savivaldybės viešosios tvarkos specialistas informavo, kad kreipėsi į BĮ „Paslaugos Neringai“ dėl aplinką darkančių įrenginių (laužavietės, lauko baldų) pašalinimo.

3.11 pav. Laužavietė, lauko baldai.

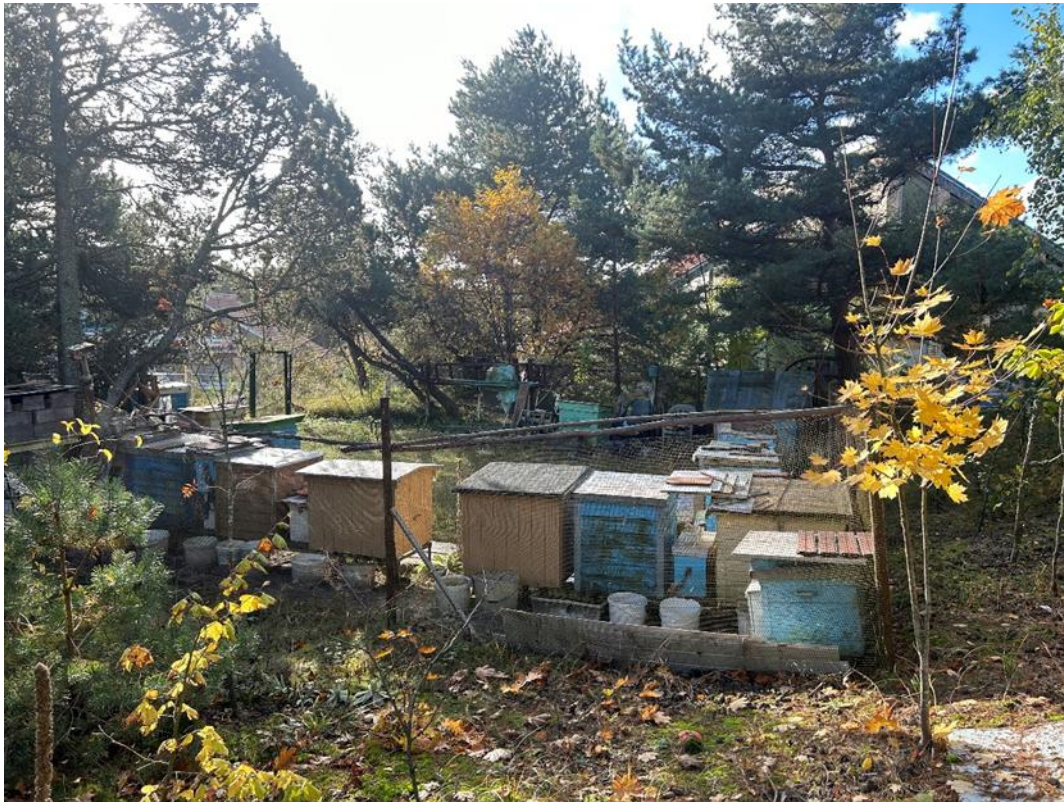
Teritorijoje ne pirmus metus fiksuojami neaiškaus leistinumų bičių aviliai.

3.13 pav. Bičių aviliai.

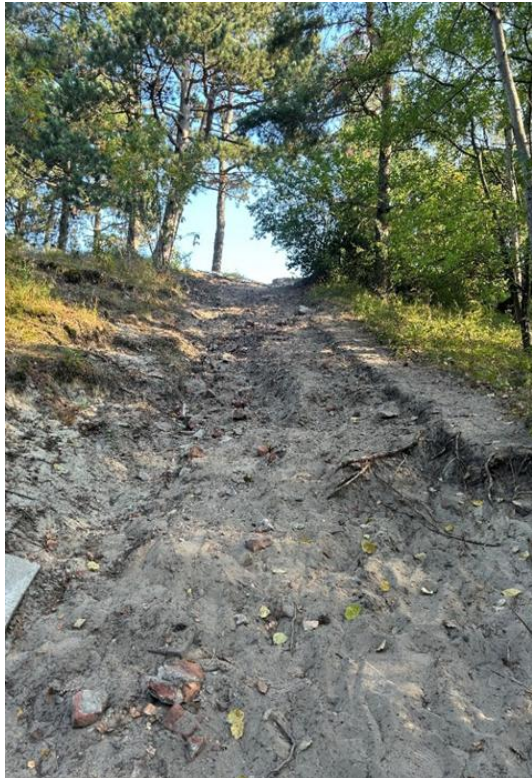
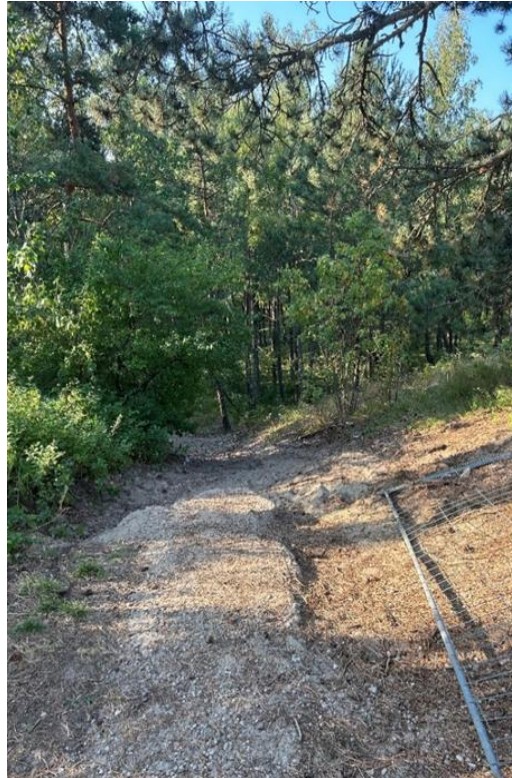
Pietinėje Urbo kalno dalyje ne pirmus metus fiksuojama stataus šlaito, vedančio į Nidos švyturį digresija. 2023 m. konkrečių priemonių jos sustabdymui nebuvo taikyta. Anksčiau ši vieta buvo iš abiejų pusių atitverta dvejais metalines tvoros blokais. Tačiau 2024 m. užfiksuota, kad tvora buvo patraukta ir šlaitas paliktas atviras. Iš šlaito būklės galima matyti, kad juo intensyviai kopia ir kartu dviračius vežasi lankytojai, siekdami sutrumpinti kelią į Nidos švyturį. Vieta yra tikrai smarkiai pažeista ir tai tik didina ten jau esamą digresijos židinį. Taip pat galima pastebėti, jog lankytojai pradėję kopti šlaitu, užlipę ir pasiekę tam tikrą aukštį, pamatę, kad šlaitas yra per status, renkasi jį apeiti žoline augmenija, taip didindami digresijos plotį. Dėl šio šlaito 2022 m. direkcija raštu kreipėsi į Neringos savivaldybę. Savivaldybė patikino, jog stačiame šlaite numatytas laiptų įrengimas. 2023 m. KNNP direkcija suderino *„Kitos paskirties inžinerinio statinio - Urbo kalno laiptų (nuo švyturio iki pagrindinio tako (un. Nr. 4400-1845-3448)) G. D. Kuverto g. 19, Neringos m. sav. statybos projektą“*, tačiau laiptai pagal šį projektą nebuvo įrengti. 2024 m. direkcija kreipėsi į Neringos savivaldybės vyr. architektą su prašymu pateikti informaciją apie projektinius sprendinius.

3.14 pav. Šlaido digresija.

3.15 pav. Šlaido digresija.

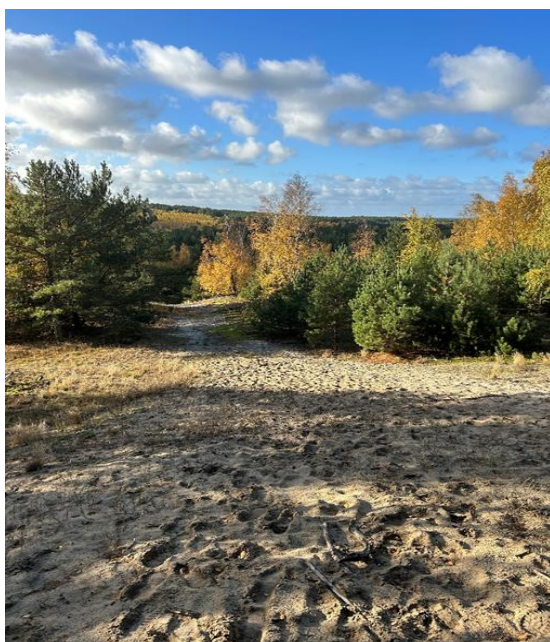
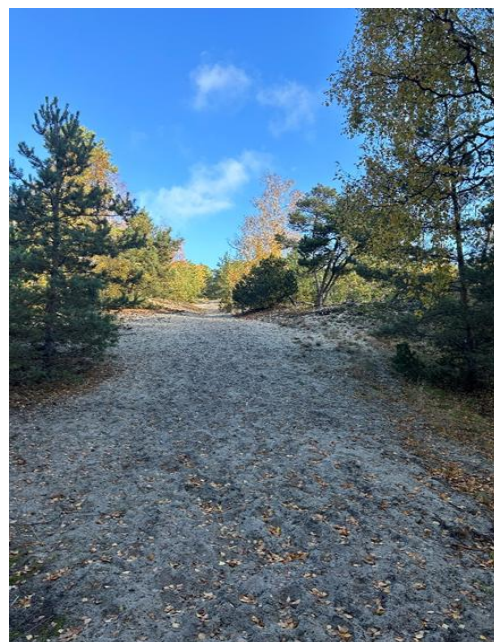
2023 metais digresija šalia „Zavišos“ aikštelės buvo įtraukta į rekreacinės digresijos stebėjimo taškų sąrašą. Daugiau apie taikytas priemones rekreacinei digresijai mažinti išsamiai aprašytos skyriuje lankytojų poveikis ekologiniu požiūriu jautriose ir rekreacinio potencialo KNNP dalyse.

3.16 pav. Digresija, fotofiksacija nuo viršaus. 3.17 pav. Digresija, fotofiksacija nuo apačios.
Vecekrugo kopa

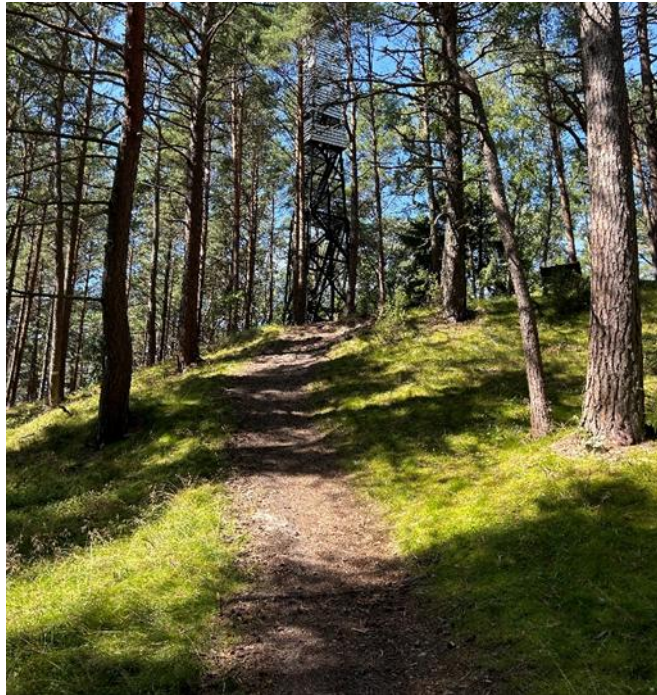
Šiaurinėje Raganos kalno dalyje užfiksuota digresija. Lankytojai norėdami pasiekti Juodkrantės švyturį renkasi statų šlaitą, vietoj to, kad eitų pietvakarinėje dalyje esančiu nuolaidžiu taku. Atsižvelgiant į tai kad direkcija negali įrengti laiptų (kadangi nėra žemės sklypo valdytoja), prieš naują sezoną planuojama kreiptis į Kretingos miškų urėdiją dėl galimybės įrengti laiptus ar įgyvendinti kitas šlaito tvarkymo priemones.

3.19 pav. Digresija šalia Juodkrantės švyturio.

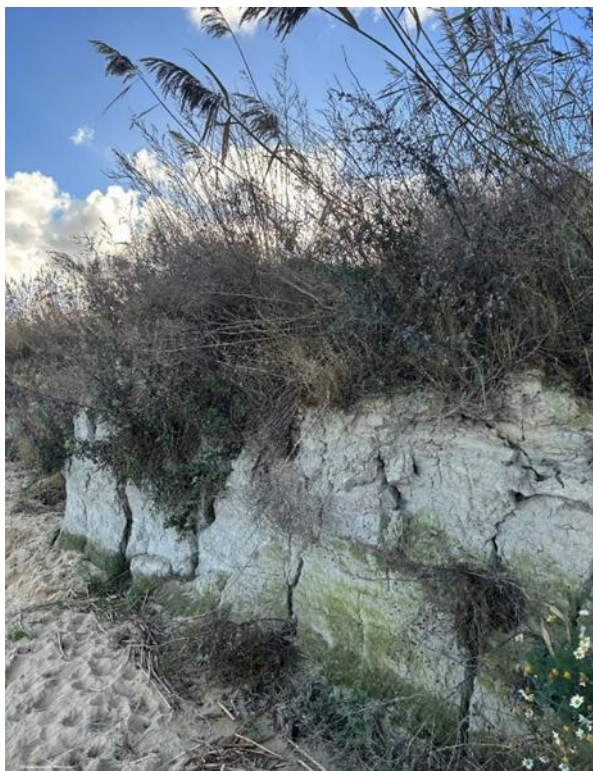
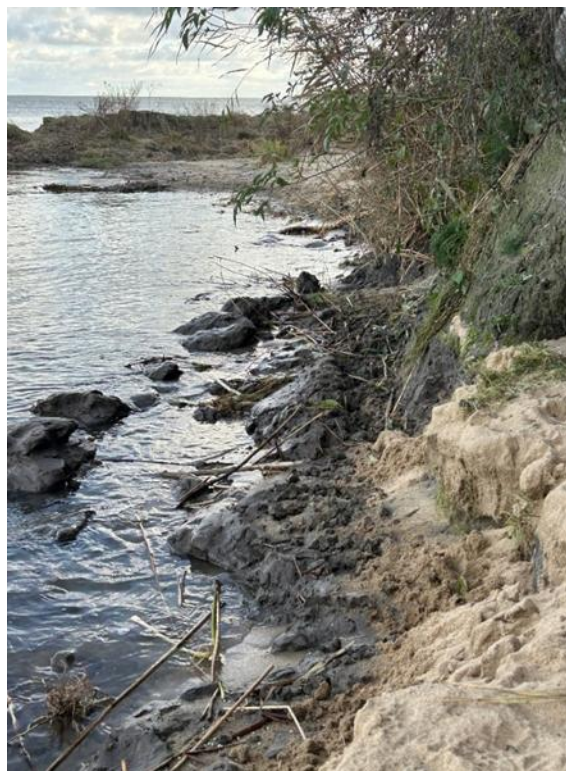
Šalia Parnidžio kopos geologinis gamtos paveldo objektas – Marių mergelis yra sunykęs. 2024 metais patikrinta Grobšto gamtiniame rezervate, šalia Sklandytojų kopos esanti kita žinoma Marių mergelio vieta. Galima matyti, jog šioje vietoje Marių mergelis „gyvuoja“, tačiau minties dėl oficialios vietos pakeitimo saugomų teritorijų valstybės kadastrė, kol kas

3.22 pav. Marių mergelis.

3.23 pav. Marių mergelis.

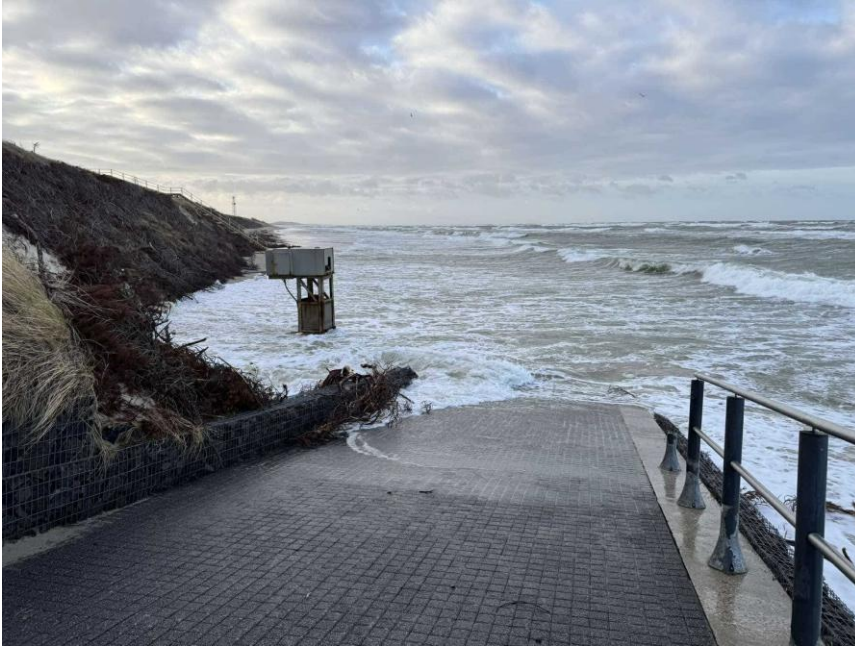
Šiaurinėje Nidos paplūdimyje, jūros bangos siekė apsauginį kopagūbrį (5.1a pav.).

5.1a. pav. Šiaurinis paplūdimys, gruodžio 16 dieną.

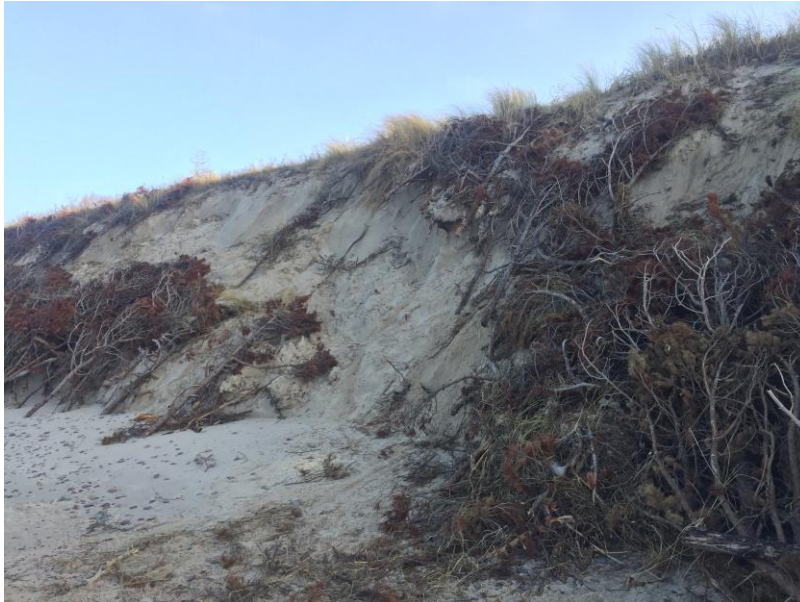
5.4. pav. Apsauginio kopagūbrio pažeidimai, klojinių nuplovimas, šiauriniame Nidos paplūdimyje.
