KURŠIŲ NERIJOS NACIONALINIO PARKO DIREKCIJA

**KRAŠTOVAIZDŽIO MONITORINGO
ATASKAITA UŽ 2023 METUS**

**Neringa
2023**

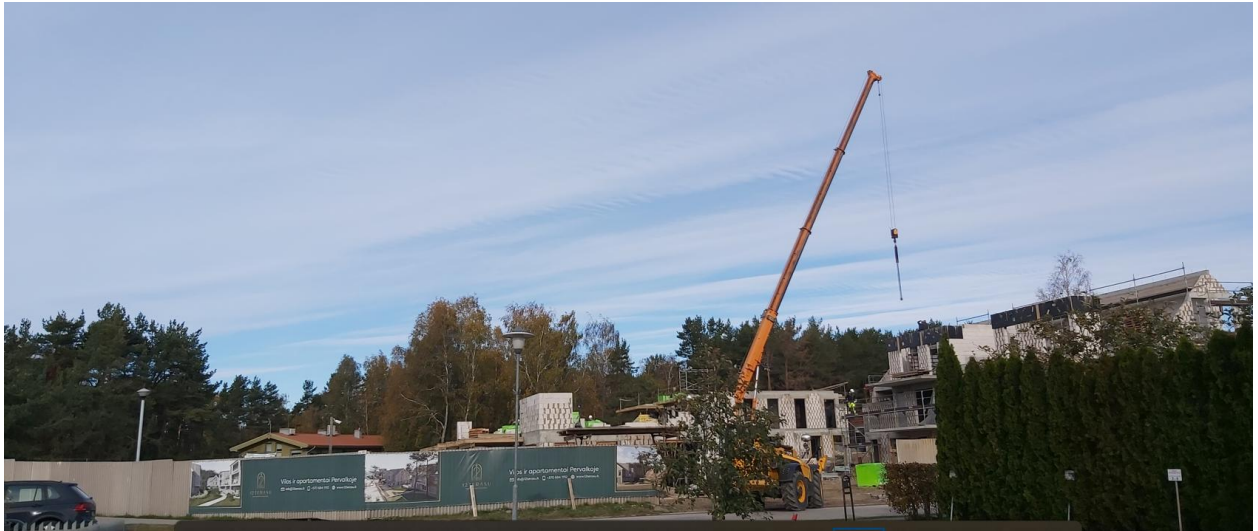
1.1 pav. Sklype, adresu Pervalkos g. 12 vykdomi pastatų rekonstravimo darbai, kurie stebimi nuo Pervalkos molo (stebėjimo taškas Nr. 15)

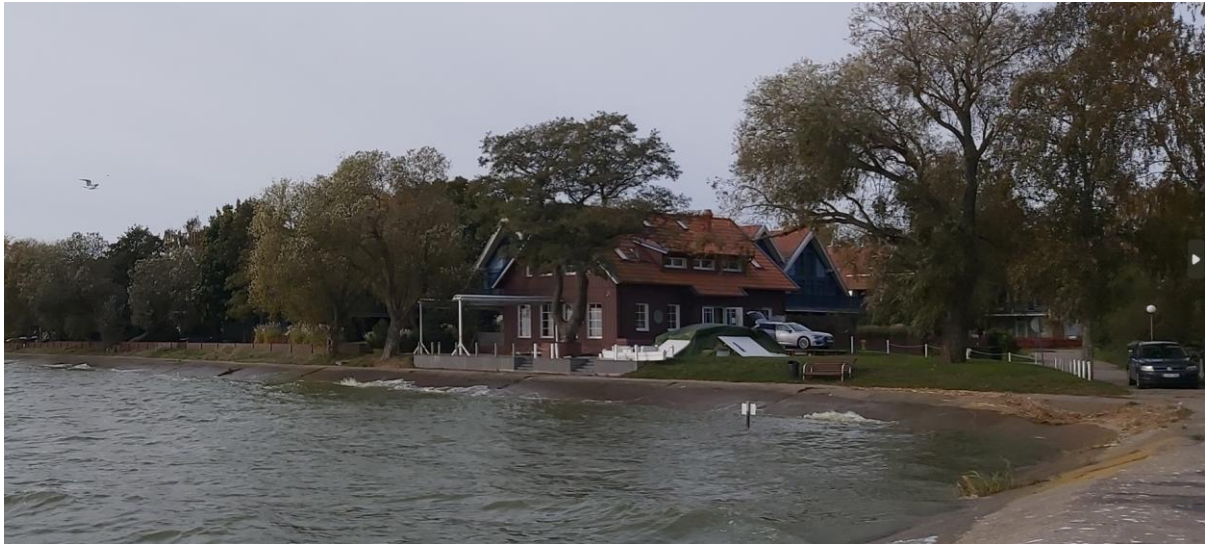
Dar 2022 m. Valstybinės teritorijų planavimo ir statybos inspekcijos nurodymu ir antstolių sprendimu, prie pastato Preilos g. 39, buvo pašalintas statinys, savo medžiagomis nederantis Preilos urbanistiniame draustinyje. 2023 metais, nesuderinus projektinės dokumentacijos statinys vėl buvo pastatytas, tačiau VTPSI nurodymu pašalintas. Tačiau matyti, kad statybinės medžiagos sandėliuojamos vietoje pašalinto statinio, tad galima spręsti, kad 2024 metų vasaros sezonui statinys vėl bus sumontuotas.

1.3 pav. Prie pastato Preilos g. 39, sandėliuojamos statybinės medžiagos

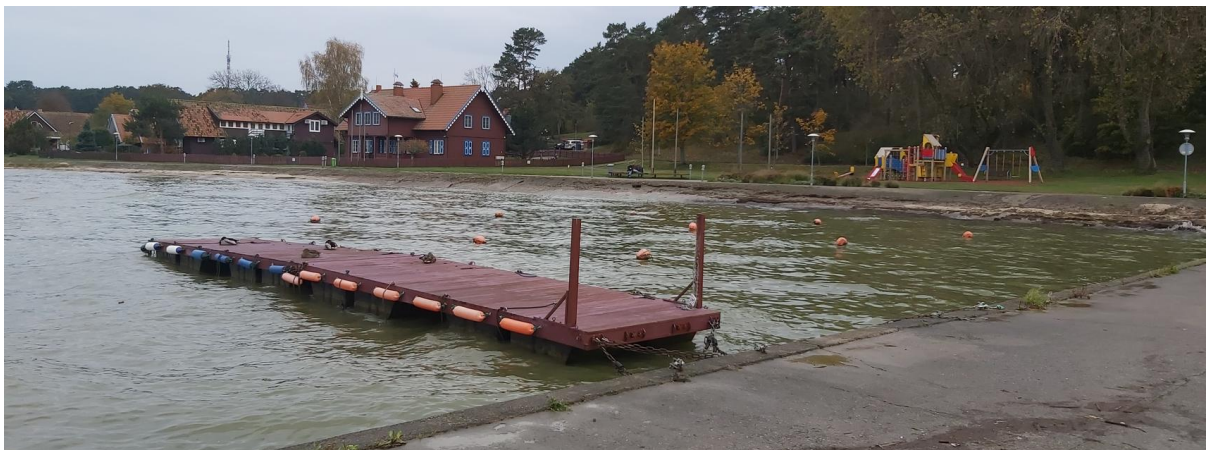
Kaip buvo minėta, didžiausia žmogaus veiklos įtaka stebima urbanistinėse vietovėse. Ypač pastebimos laikinos prekybos veiklos pasekmės: paliekamos veiklai vykdyti statytos švartavimo prieplaukos, kioskai, reklaminės nuorodos ir pan.

1.4 pav. Vasaros sezono metu vykdytos laikinos veiklos įrenginiai

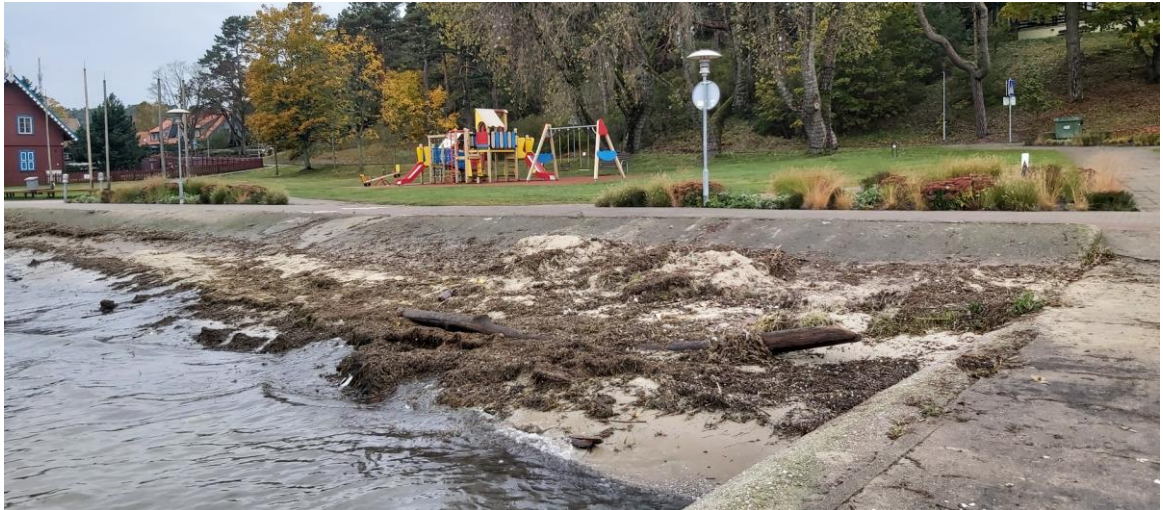
Šiais metais ilgą laiką vyravo rytų - pietryčių vėjai. Vėjų gūšiai siekė net 20-30 m/s, ko pasekoje vakarinėje marių pusėje (KNNP pakrantėje) pakilo, bangos, o marių vanduo apsėmė stebėjimo tašką. Pakilęs vanduo atplukdė sausius vandens augalus, medžių šakas, šiukšles.

1.5 pav. Sąnašos prie Nidos šiaurinio molo

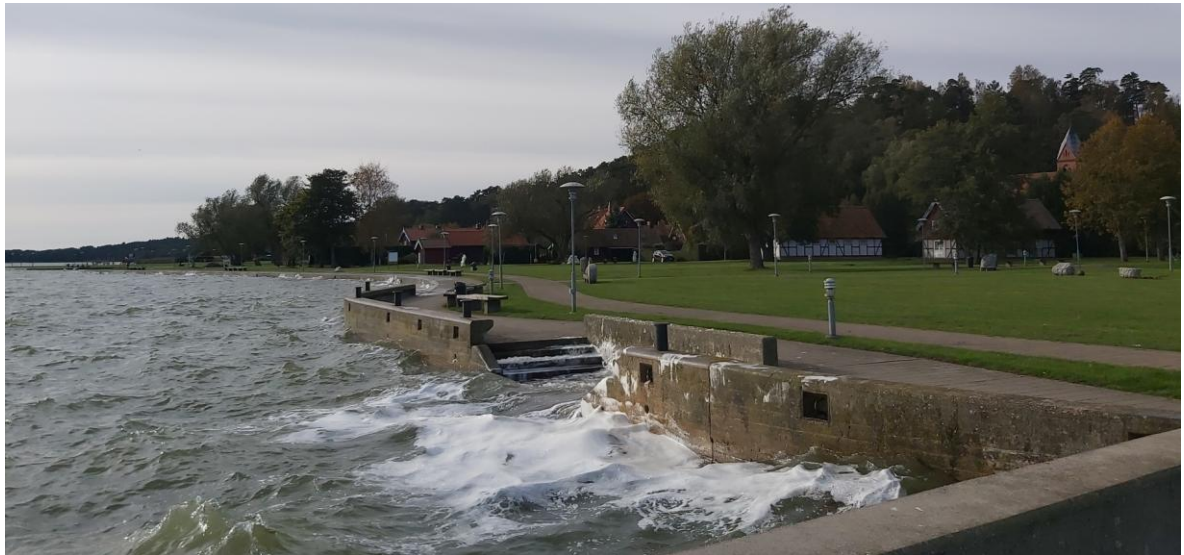
1.6 pav. Putojantis vanduo prie molo ties Ažuolynu

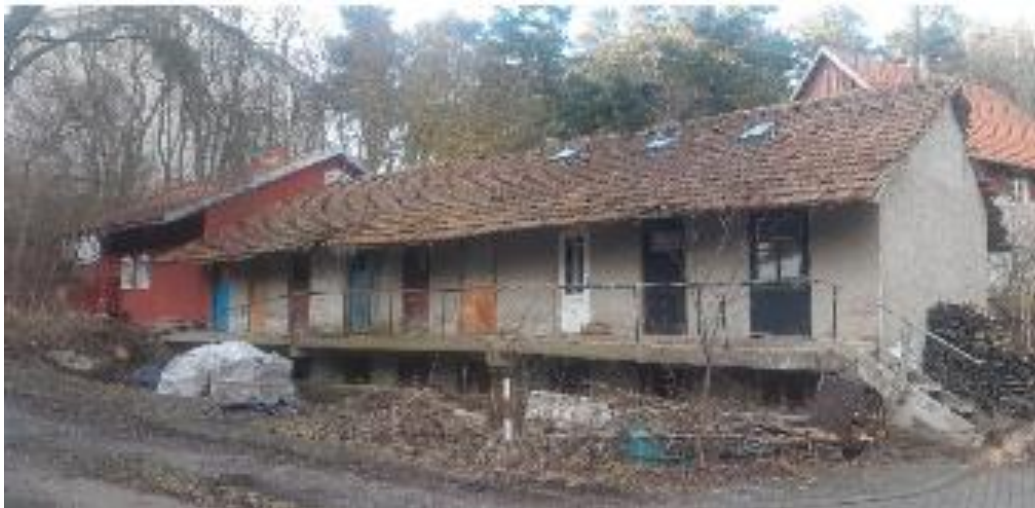
3.1 pav. Ūkinis pastatas, G. D. Kuverto g. 8, Neringa

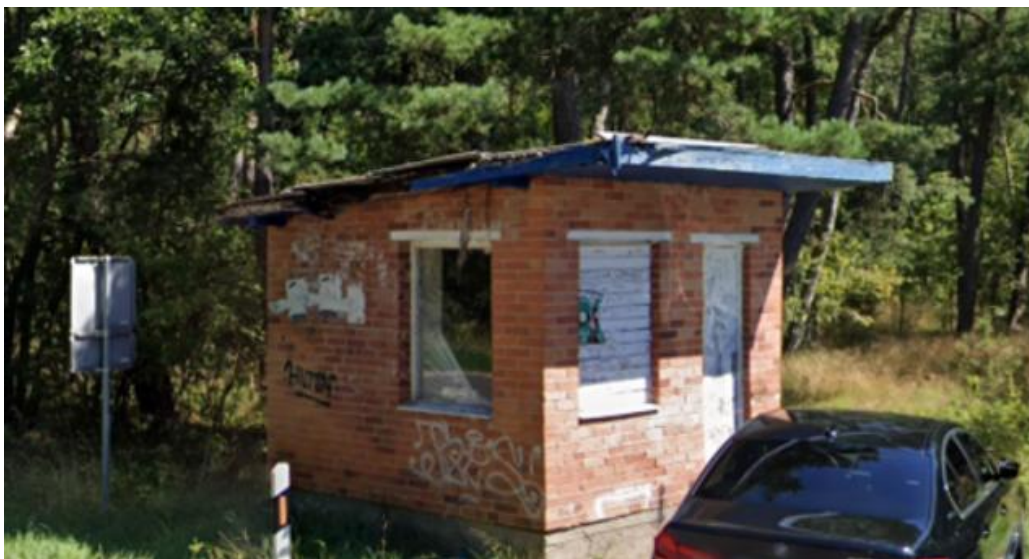
3.2 pav. Buvusio pasienio posto, Nidos - Smiltynės pl. 4, Neringa, statinys

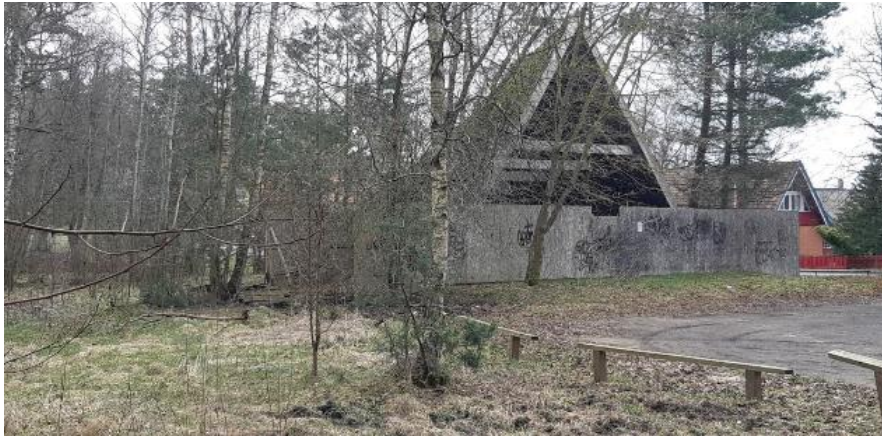
3.3 pav. Buvusios estrados pastatas, Pamario g. 55, Neringa

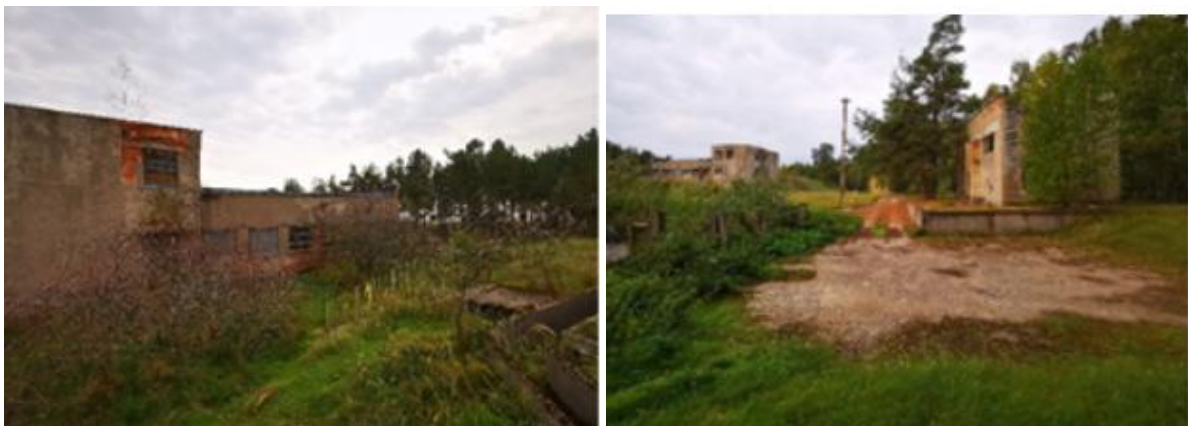
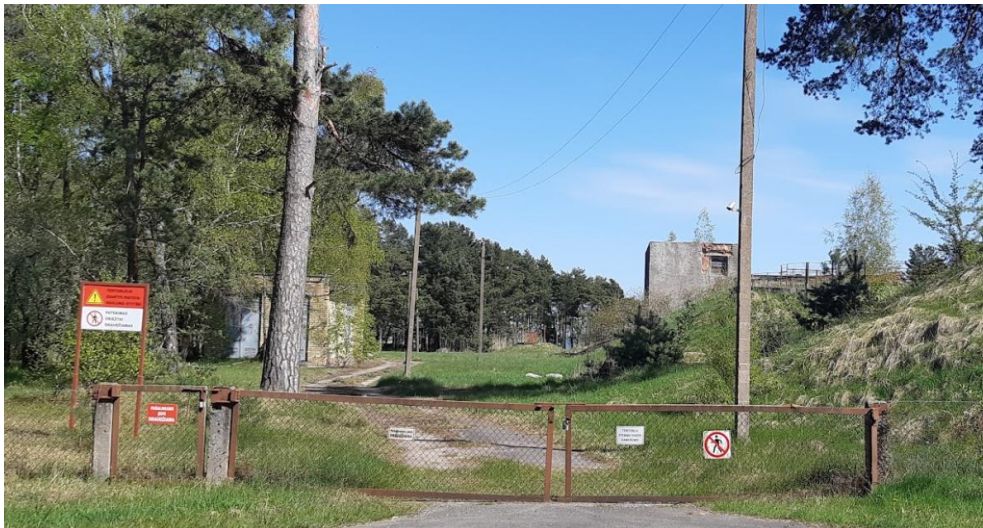
3.4, 3.5, 3.6 pav. Senieji Preilos – Pervalkos valymo įrenginiai (siurblinė, chloratorinė, kt. kiemo statiniai), Preilos g. 1B, Neringa

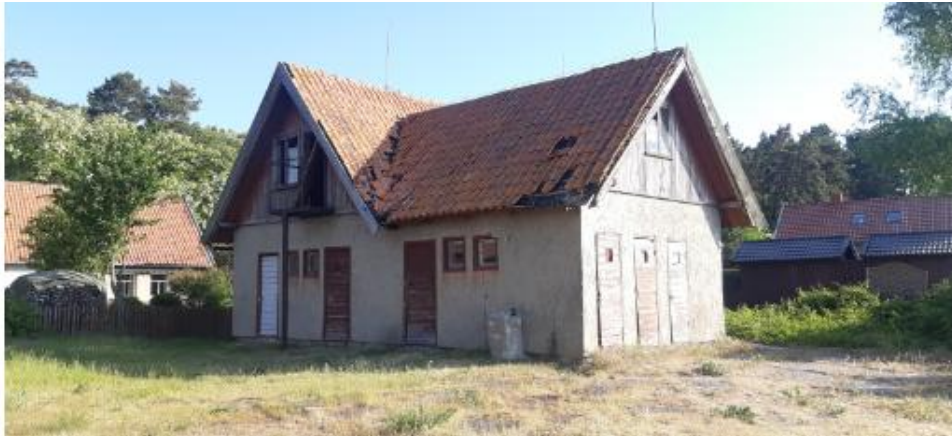
3.7 pav. Pastatai - buitinės patalpos ir sandėlis, Skruzdynės g. 20A, Neringa

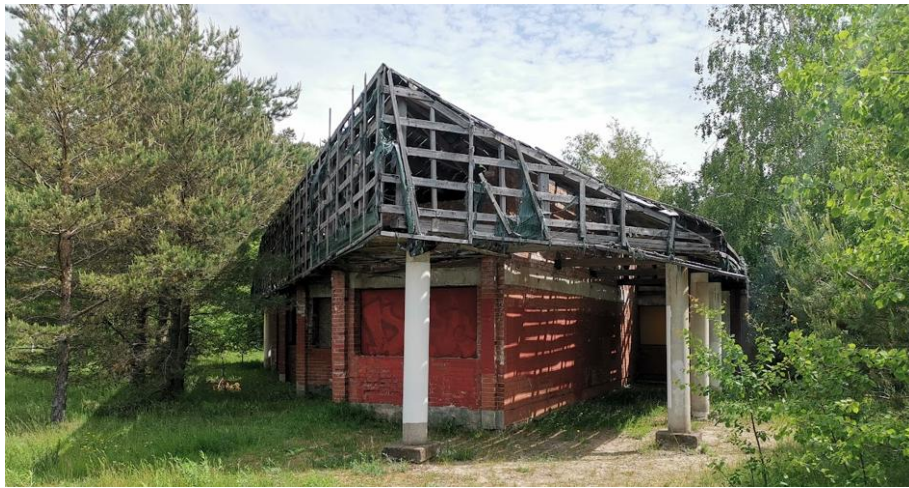
3.8 pav. Prekybos ir buitinio aptarnavimo paviljonas, Smiltynės pl. 34, Klaipėda

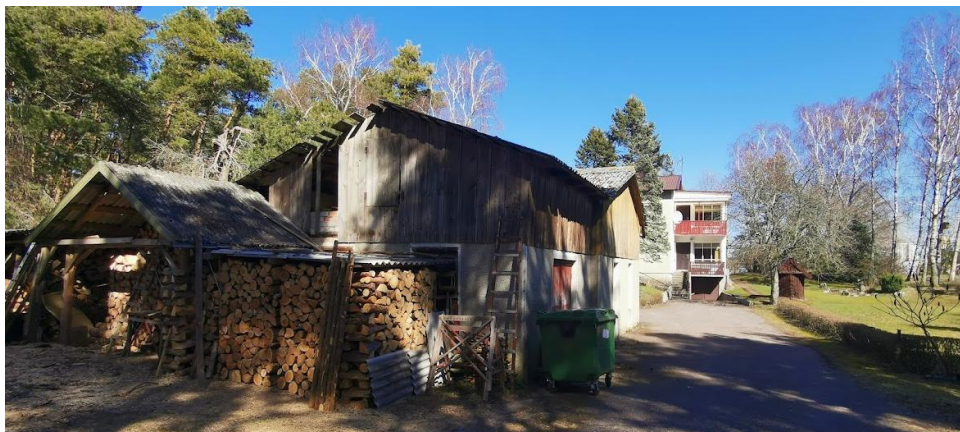
3.9 pav. Pastatas – sandėlis, Smiltynės g. 24, Klaipėda

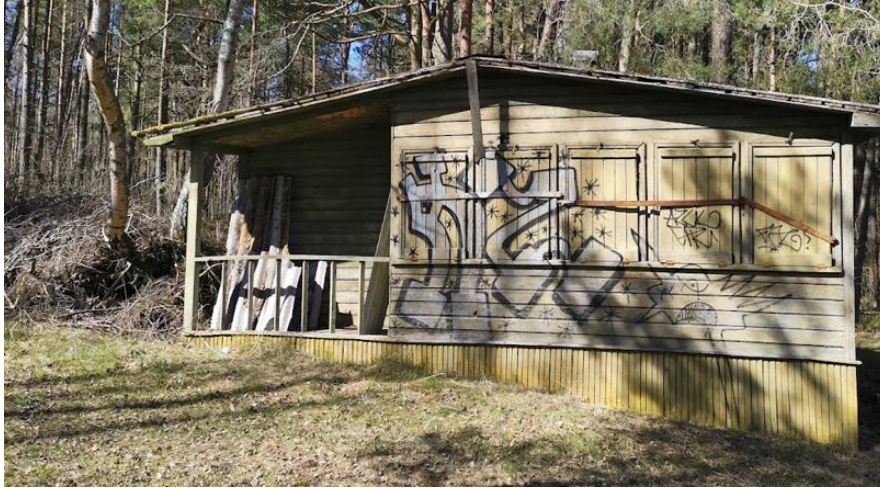
3.10 pav. Statinys miškų ūkio paskirties žemės sklype, šalia Smiltynės g. 24, Klaipėda, žemės sklypo

Apleisti statiniai KNNP teritorijoje kelia nepasitenkinimą tiek vietos gyventojams, tiek miesto svečiams. Statinių naudojimo priežiūros vykdymas Aplinkos ministerijos nustatyta tvarka priskirtas savivaldybių administracijoms, tačiau labai lėtai vyksta aplinką darkančių statinių/pastatų atnaujinimas, remontas ar pašalinimas.

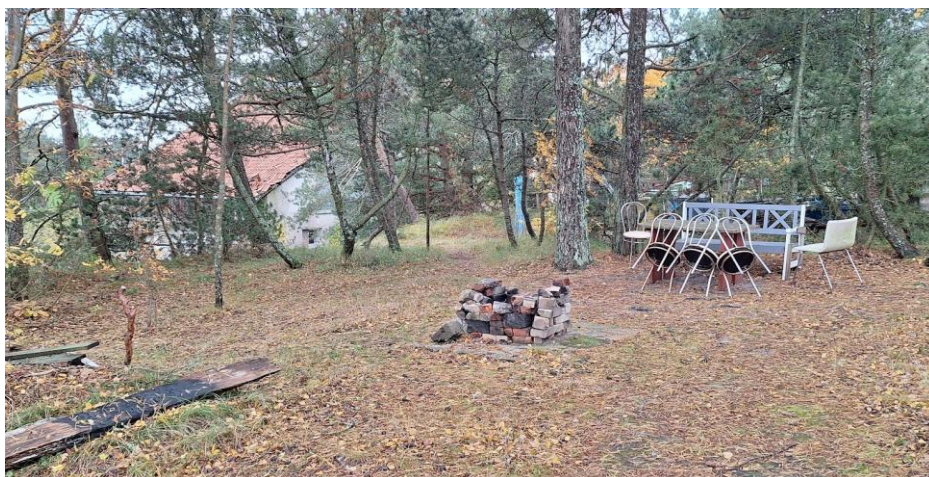
Dėl netvarkos teritorijoje 2023 m. buvo išsiųstas raštas Neringos savivaldybei, kartu su savivaldybės aplinkosaugos specialiste buvo apsilankyta teritorijoje, susitarta, kad savivaldybė, kaip žemės sklypo valdytojai, imsis būtinų veiksmų dėl netvarkos pašalinimo, tačiau iki metų pabaigos situacija nepasikeitė (4.9 – 4.12 pav.).

4.9 pav. Netvarka Urbo kalne fiksuojama jau ne pirmi metai (2022 m.)

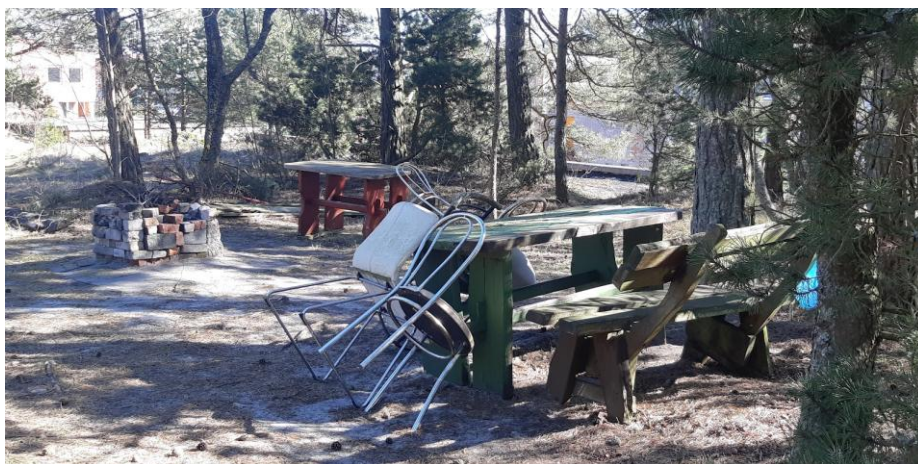
4.10 pav. 2023 m. kovo mėn.

Nidos gyventojas įkūręs bičių ūkį Urbo kalne

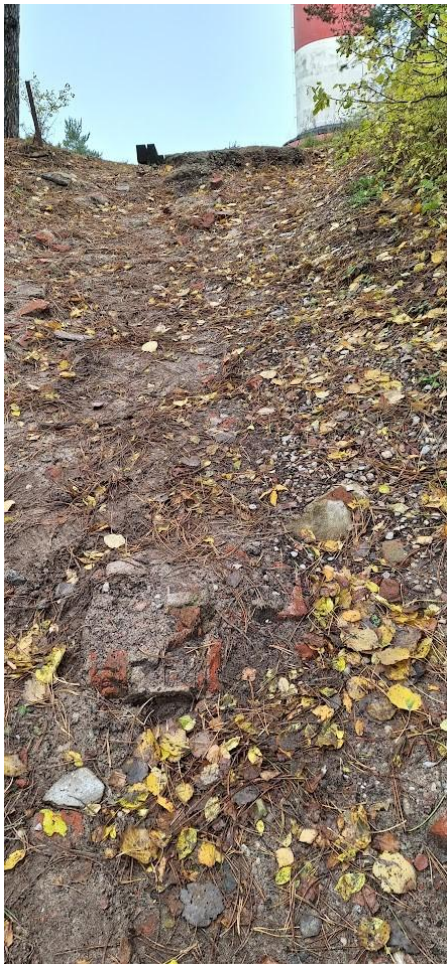
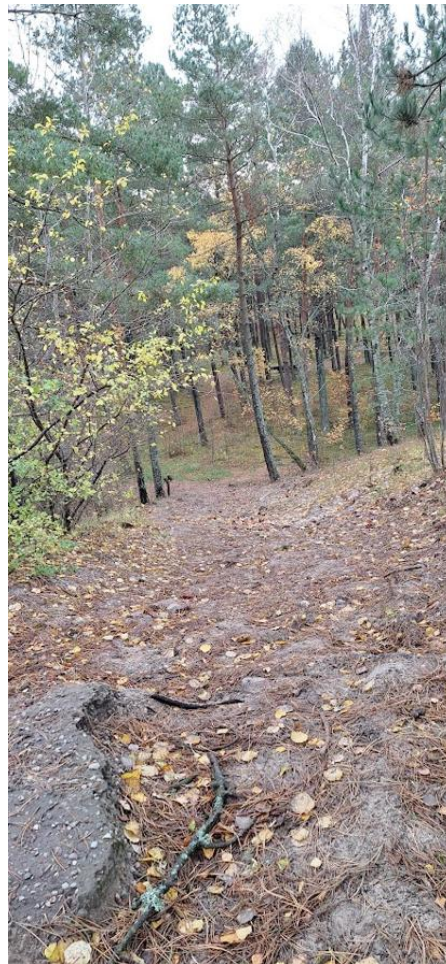
Jau 2022 m. buvo fiksuota didėjanti pietinio šlaito prie švyturio erozija. 2023 m. konkrečių priemonių jos sustabdymui nebuvo taikyta (4.13 - 4.14 pav.). 2023 m. KNNP direkcija suderino ***Kitos paskirties inžinerinio statinio - Urbo kalno laiptų (nuo švyturio iki pagrindinio tako (un. Nr 4400-1845-3448)) G. D. Kuverto g. 19, Neringos m. sav. statybos projektą***, tačiau laiptai pagal šį projektą laiptų nebuvo įrengti.

4.13 - 4.14 pav. Didėjanti erozija pietiniame šlaite prie švyturio

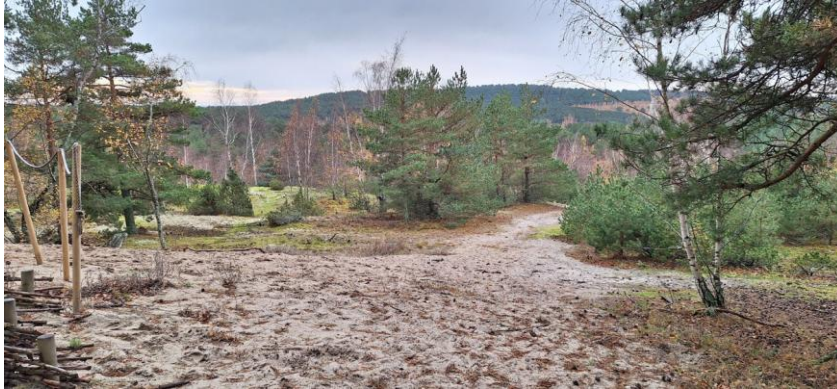
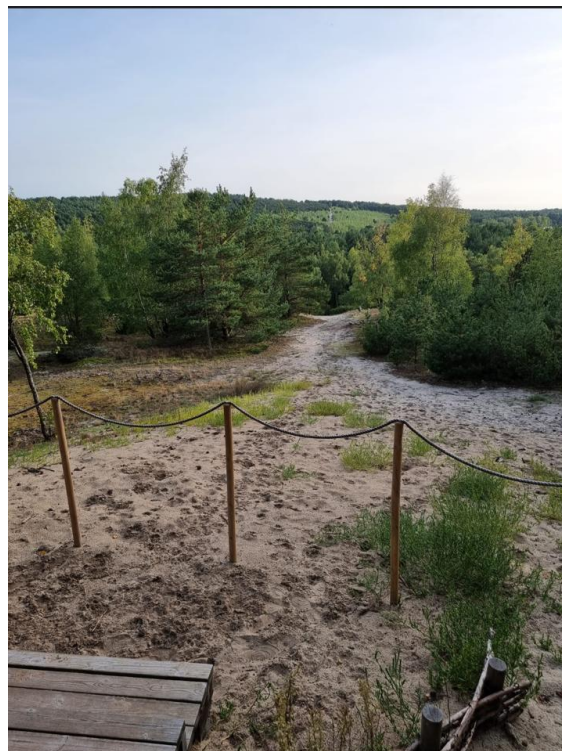
2022 m. buvo fiksuota didėjanti šlaito (vad. Zavišos aikštelės) digresija. Kraštovaizdžio apsaugos skyrius siūlė visą apžvalgos aikštelę apipinti analogiškai, kaip ji yra apipinta iš dviejų pusių (saulute). Tačiau buvo pastatyta tik virvės atitvaras. Net ir tokia prevencinė priemonė sumažino norinčių nusileisti šlaitu žemyn skaičių - tai matyti iš mažėjančio miško paklotės ištrypimo (4.15 - 4.16 pav.).

4.15 - 4.16 pav. Fotofiksacija nuo aikštelės ŠP kryptimi

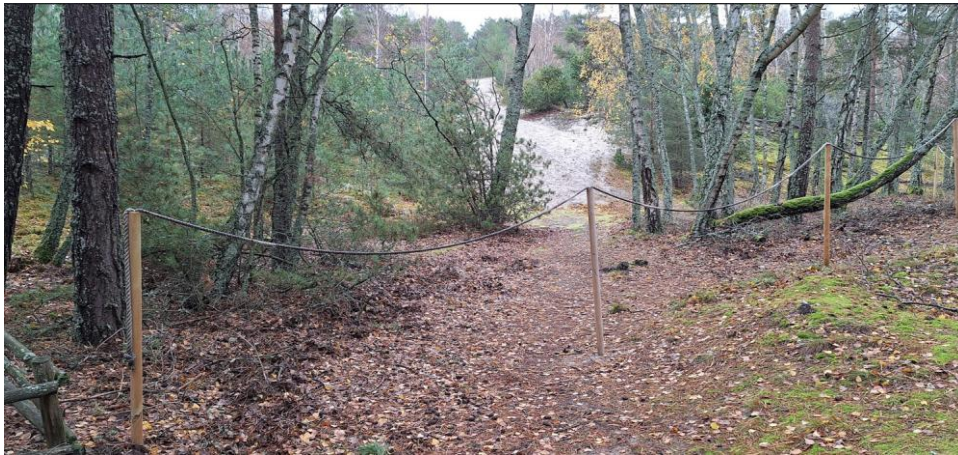
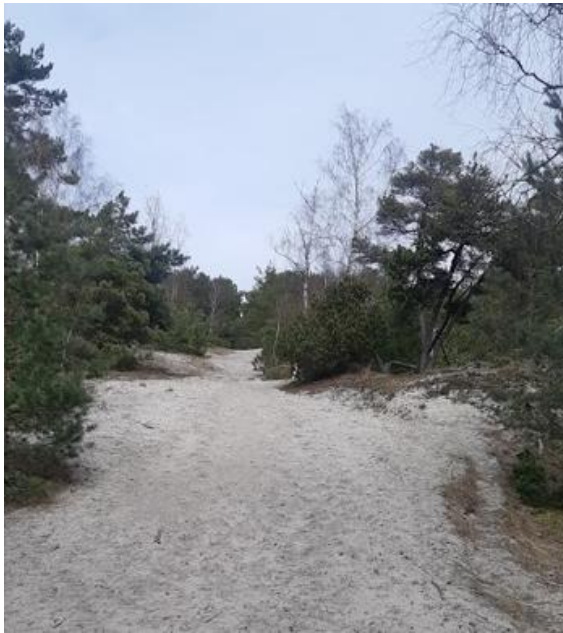
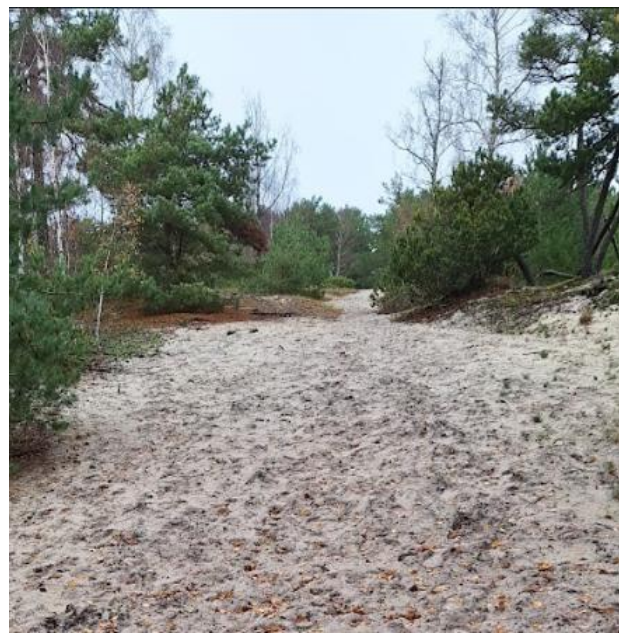
Veiksmingesnė priemonė yra virvės atitvaras nuo šlaito apačios - stebint situaciją darytina išvada, kad šlaito ištrypimas čia mažėja (4.17 - 4.19 pav.).

4.17 pav. Fotofiksacija PŠ kryptimi

4.18 - 4.19 pav. Fotofiksacijos PŠ kryptimi kovo ir lapkričio mėn.

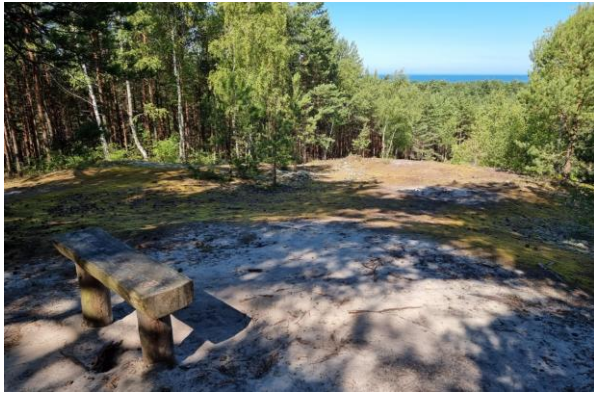
Angių kalnas - lankytojų mėgstama vieta pasivaikščiavimui ir poilsiui gamtoje (4.23 pav.), tačiau gražiausiose vietose fiksuojama miško paklotės digresija (4.24 - 4.25 pav.). Taip pat didelį neigiamą poveikį daro dviratininkai, važiuojantys jautriais miško takais (4.26 pav.).

4.24 - 4.25 pav. Prie gražiausių vietų Angių kalne kasmet didėja digresija

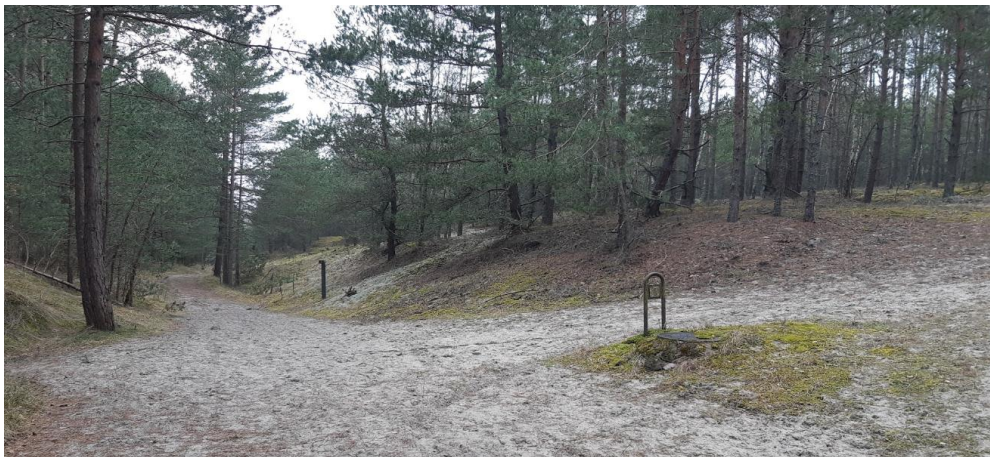
4.26 pav. Didelį neigiamą poveikį miško takams daro dviratininkai (2023 m. pavasaris)

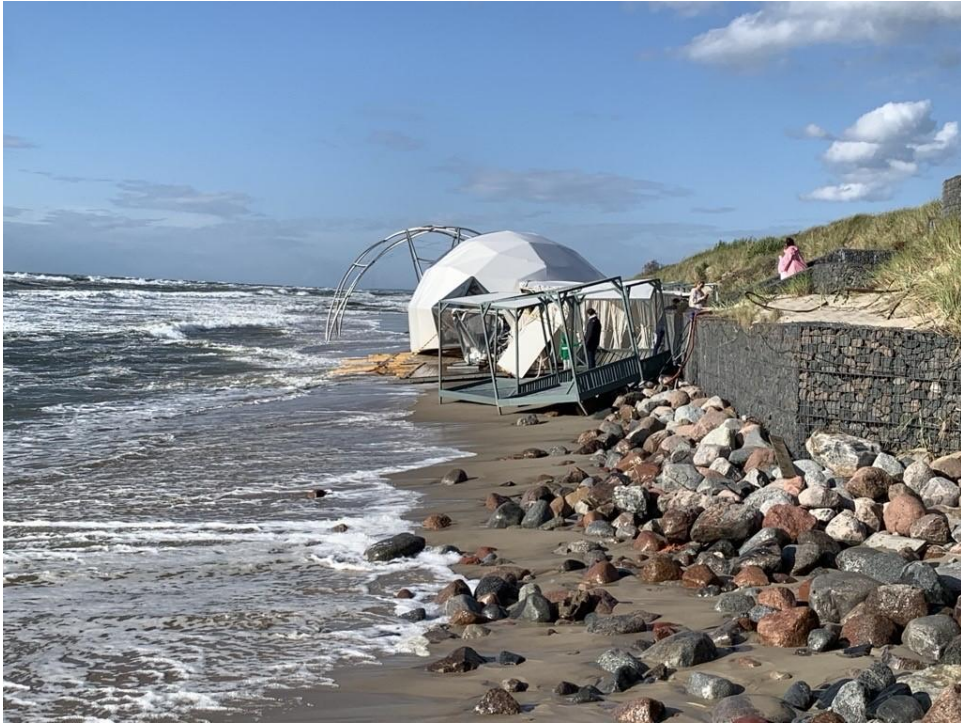
2023 08 7-8 d. daugelyje šalies rajonų temperatūra išliko itin aukšta. Naktys buvo tropinės, kai temperatūra nenukrenta žemiau 20 laipsnių. Tropinę naktį lydėjo kiti pavojingi reiškiniai. Pietvakariniuose ir vakariniuose šalies rajonuose prasidėjo audros. Jas lydėjo intensyvios perkūnijos, smarkios liūtys, stambi kruša, škvalas iki 15–20 m/s. Būtent šią naktį stipriai apgadinti Nidos rekreacinio prioriteto zonoje, esančiame Šiauriniame paplūdimyje (Nidos-Smiltynės pl. 25A, 25B, Neringa) nelegaliai pastatyti kupolo formos statiniai, vienas iš jų ant plokščiojo horizontalaus inžinerinio statinio (terasos, aikštelės), su šalia jo įrengtais baldakimais (6.1 pav.). Po šių audrų viso Šiaurinio paplūdimio teritorija buvo nusėta statybinėmis atliekomis (6.2 pav.), lentomis, smėlio pripildytais maišais (6.3 pav.) ir t.t.

6.1 pav. Apgadinti nelegaliai pastatyti kupolo formos statiniai

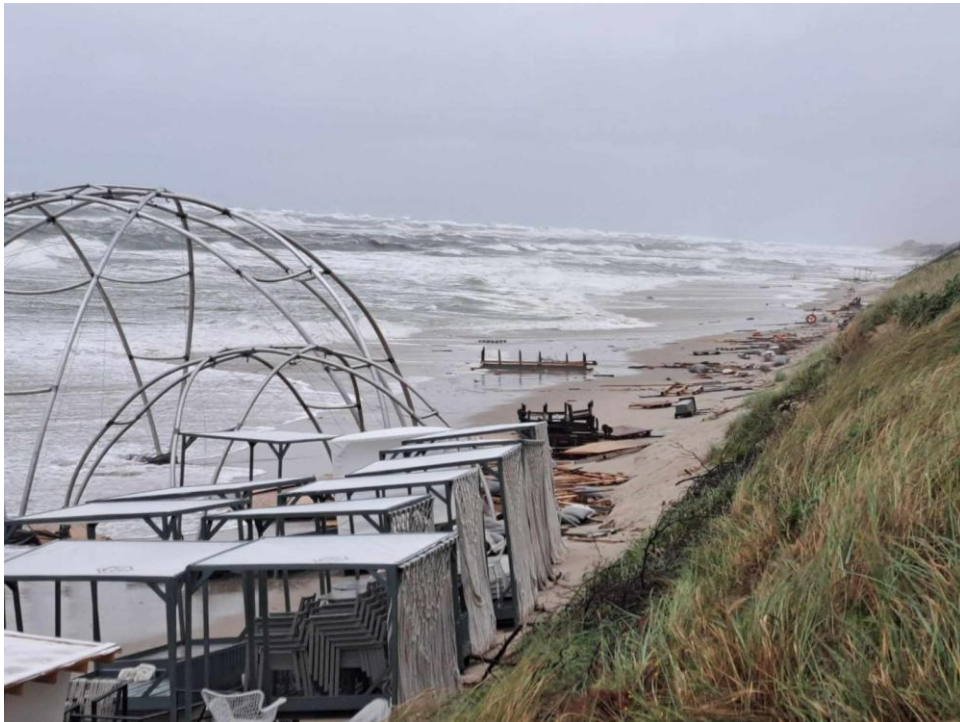
6.2 pav. Paplūdimys nusėtas statinių atliekomis

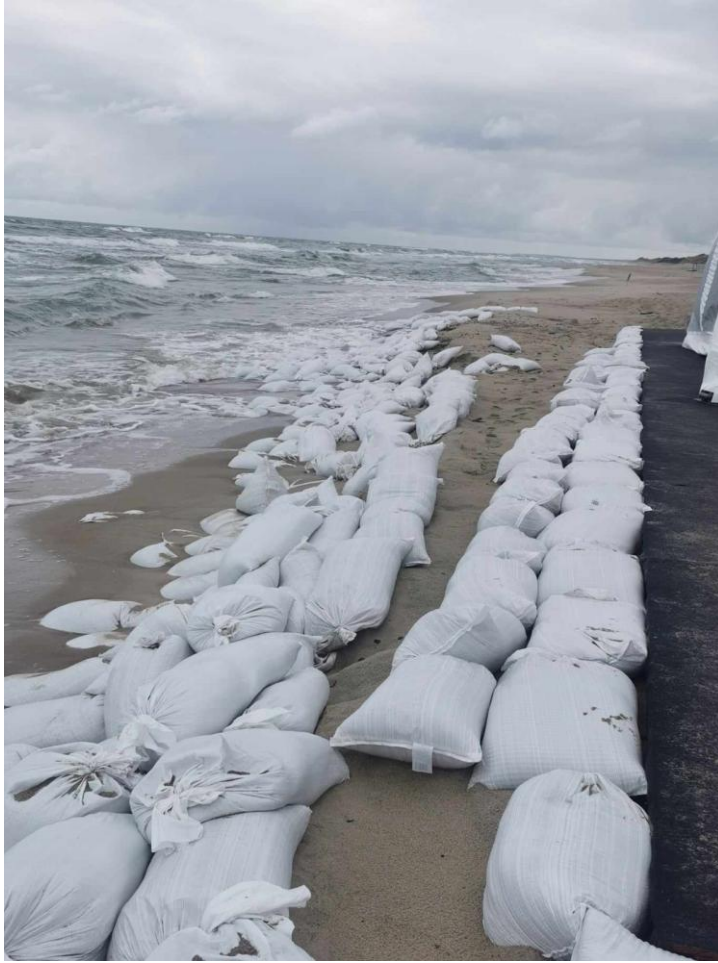
6.3 pav. Smėliu pripildyti maišai, naudoti apsaugai nuo inventoriaus nuplovimo

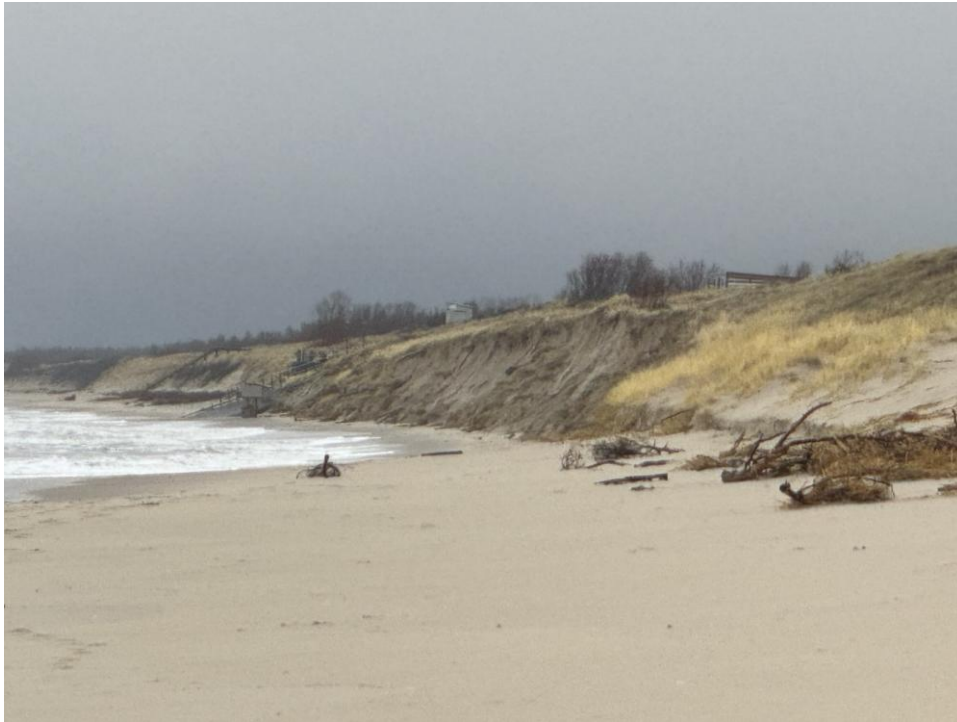
2023 10 7-8 šeštadienio naktį (ir rytą) vėjo gūšiai siekė 28-30 m/s. Paplautas apsauginis kopagūbris (6.4 pav.) ir apgadinti laiptai (6.5 pav.).

6.4 pav. Apsauginio kopagūbrio nuplovimas

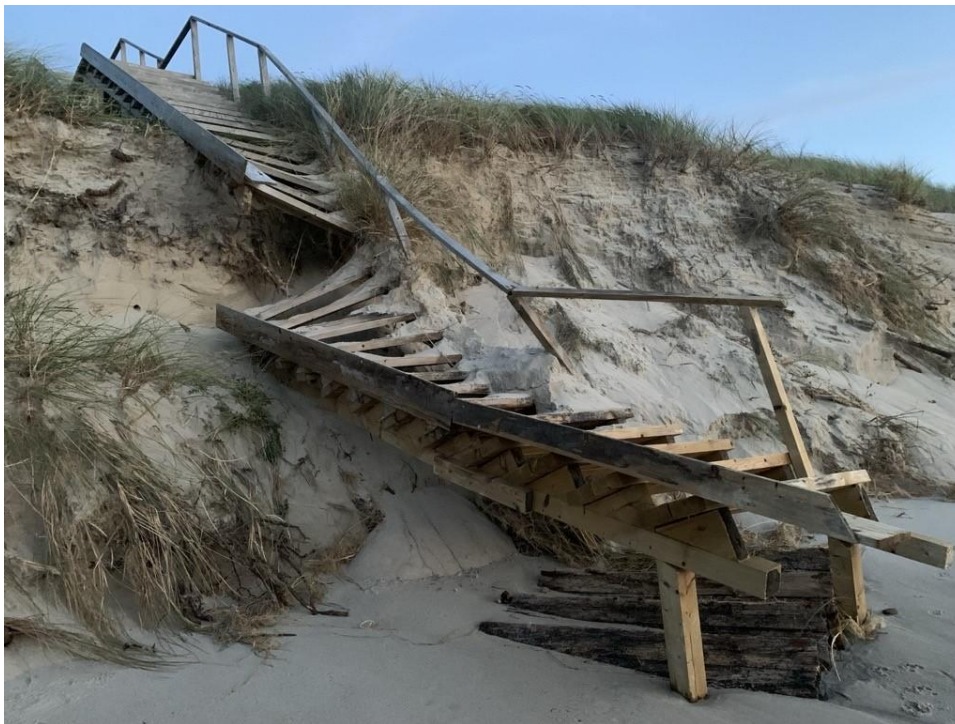
6.5 pav. Audros apgadinti laiptai per apsauginį kopagūbrį.

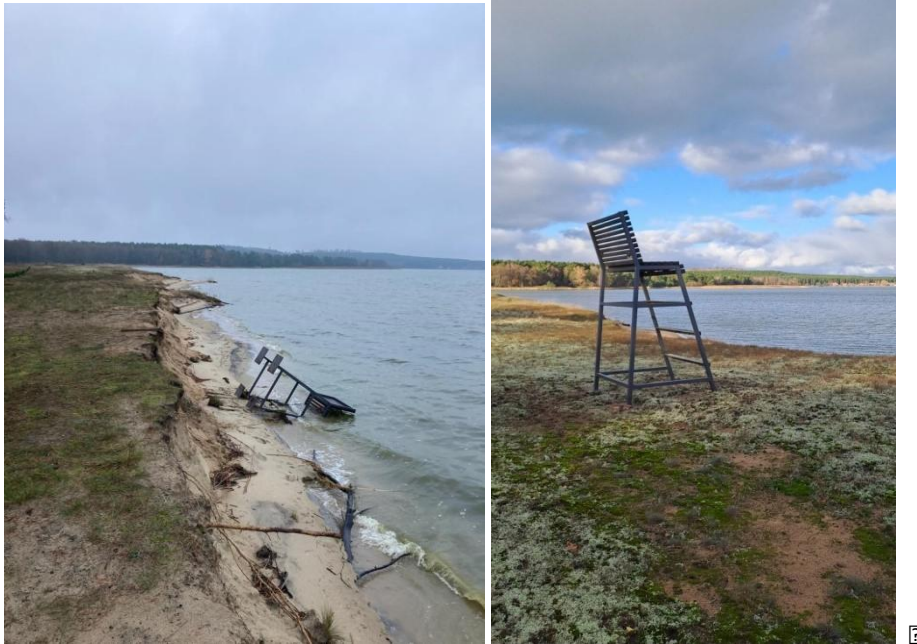
6.6 - 6.7 pav. Kuršių marių krantų nuplovimai ir paveikta rekreacinė infrastruktūra
