Žiemos iššūkiai Kuršių nerijos jūros krantams

Darius Jarmalavičius, Gintautas Žilinskas, Donatas Pupienis, Rasa Janušaitė

Valstybinis mokslo tyrimų institutas gamtos tyrimų centras Akademijos g. 2, Vilnius

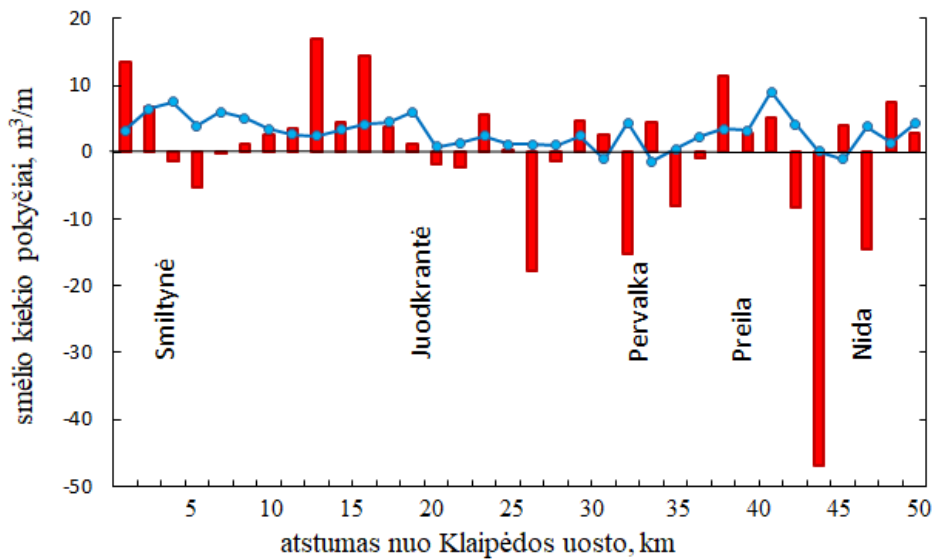
1 pav. Smėlio kiekio pokyčiai nuo 2025 m. pavasario iki 2026 m. pavasario (raudoni stulpeliai) ir daugiametės smėlio kiekio kaitos tendencijos 2002–2026 m. laikotarpiu (mėlyna linija).

2025–2026 m. šaltojo laikotarpio orai pasižymėjo netipišku kontrastingumu. Rudenį ir žiemos pradžioje dėl aktyvios cikloninės veiklos suintensyvėjo krantų arda. Ypač aktyvūs ciklonai praslinko spalio 30 d. ir gruodžio 27 d. Jų metu ŠŠV vėjai gūsiuose pasiekė iki 31 m/s greitį. Nors jūros lygis nepasiekė kritinės reikšmės, tačiau atskiruose kranto ruožuose buvo užfiksuota reikšminga kranto arda. Nuo 2026 m. sausio pradžios įsivyravus galingam anticiklonui, vyravo R krypčių vėjai, krito jūros lygis, paplūdimį padengė maždaug 20–30 cm storio sniego sluoksnis, ties kranto linija susiformavo priešalas, taip užkonservuodamas krantą iki pavasario. Ši situacija sudarė palankias sąlygas smėlio akumuliacijai priekrantėje. Tačiau atlikti matavimai parodė, kad per 2025 m. spalio-gruodžio mėnesius nuplautas smėlis ne visur ir ne pilnai grįžo į krantą. Vidutiniškai, per tą patį laikotarpį visame Kuršių nerijos krante, kranto linijai atsitraukus 5 m, iš kranto buvo išplauta 87 854 m³ (arba -1,73 m³ iš vieno kranto metro) smėlio. Nors bendras nuplauto smėlio kiekis atrodo įspūdingai, tačiau palyginus šiuos smėlio kiekio pokyčius skirtingais metais galima pastebėti, kad 2002–2026 m. laikotarpiu Kuršių nerijos jūros krantas vidutiniškai pasipildo 124 346 m³ (+2,4 m³ vienam kranto metrui) kasmet. Didžiausia netektis stebėta 2021-2022 m. ir siekė -952 878 m³ (-18,8 m³ iš vieno kranto metro) smėlio, o didžiausia smėlio akumuliacija 2012-2013 m. siekė +831 234 m³ (+16,4 m³ vienam kranto metrui). Taigi, palyginus vykstančius smėlio kiekio metinius pokyčius, 2025-2026 m. šaltojo sezono metu vykę procesai nebuvo labai išskirtiniai. Vis dėlto bendras smėlio kiekio pokytis neatspindi kaitos tendencijų skirtingose kranto atkarpose. 1 pav. matoma (raudoni stulpeliai), kad smėlio kiekio pokyčiai buvo labai netolygūs išilgai kranto. Stabiliausiai išsilaikė kranto atkarpa tarp Smiltynės ir Juodkrantės (daug kur metinis smėlio kiekio biudžetas buvo teigiamas). Čia net ir nuplovus didelius smėlio kiekius netektys pakankamai greitai atsistato. Tačiau piečiau Juodkrantės kranto pokyčiai labai nevienodi: trumpas atkarpėles su didele arda keitė teigiamo biudžeto kranto atkarpėlės. Didžiausia kranto arda vyko šiauriau Nidos, kur iš vieno kranto metro buvo išplauta 47 m³ smėlio. Taip pat nemaži nuardymai vyko trumpose atkarpėlėse tarp Juodkrantės ir Pervalkos bei Nidos teritorijoje. Tačiau reikėtų pastebėti, kad pastarojo meto pokyčiai menkai tesusia su daugiamečiais pokyčiais. 1 pav. mėlyna kreivė, vaizduojanti daugiametę smėlio kiekio pokyčio tendenciją skirtingose atkarpose, praktiškai nesutampa su paskutinio šaltojo laikotarpio (raudoni stulpeliai) pokyčiais.

Matome, kad daugiametės tendencijos yra daug nuosaikesnės nei trumpo laikotarpio pokyčiai. Kitaip tariant, jei vienu laikotarpiu kažkur labai ardo, tai kitu gali vykti kelerių ar keliolikos metų regeneracijos procesai ir per daugelį metų didelių pokyčių nevyksta. Pavyzdžiui, galima pastebėti kranto kaitą šiauriau Nidos (apie 1,5 km šiauriau Nidos slipo), kur praėjusį rudenį ir žiemą vyko didžiausia kranto arda. Iš 2 ir 3 pav. pavaizduotų 1995–2026 m. pokyčių matoma, kad iki 1995 m. smarkiai ardoma kranto atkarpa vėliau, maždaug iki 2015 m. pradėjo intensyviai atsistatinėti, vėliau, maždaug tarp 2015 ir 2021 m. stabilizavosi, o vėliau ėmė po truputį trauktis su didžiausia arda 2025–2026 m. Tačiau žvelgiant į ilgalaikį laikotarpį matoma (2 pav.), kad net po tokių nuožmių nuardymų kopagūbrio profilis tik priartėjo prie buvusio 1995 m.

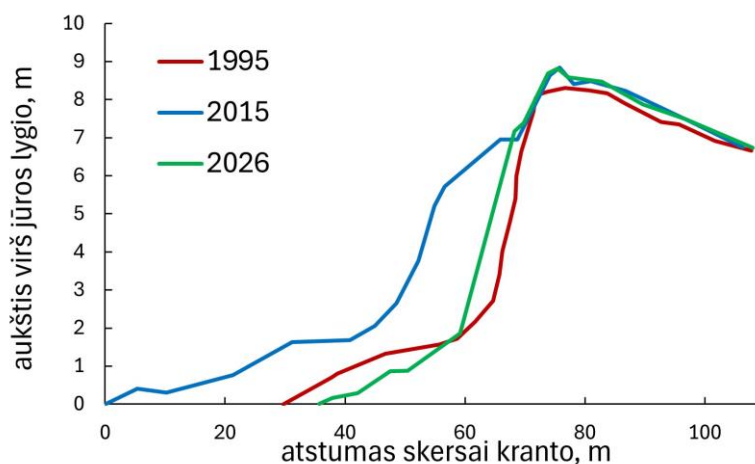
2 pav. Kranto profilio šiauriau Nidos kaita 1995–2026 m. laikotarpiu.

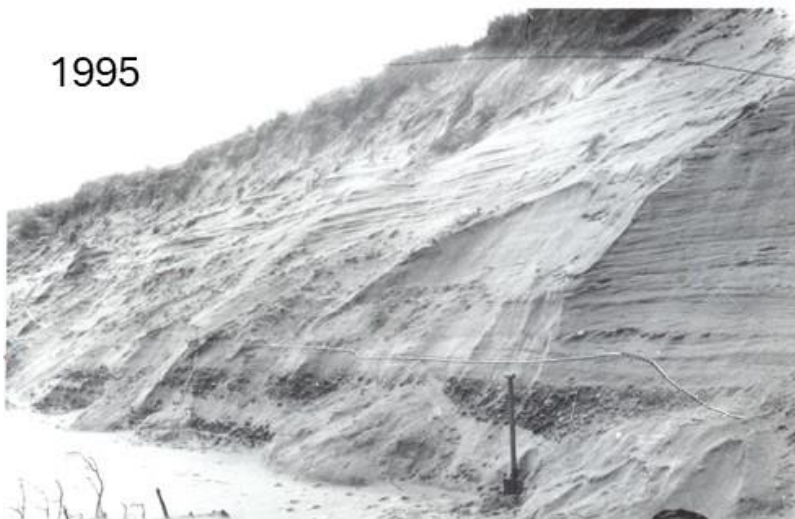
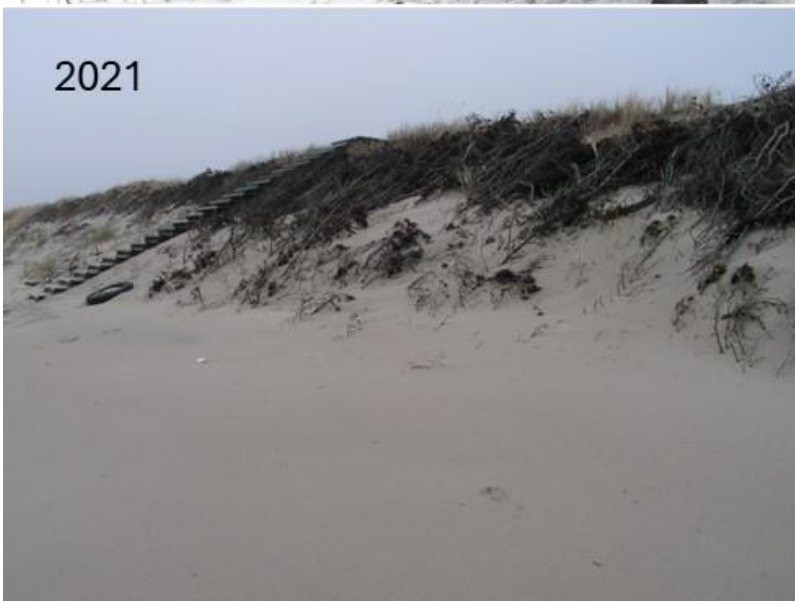
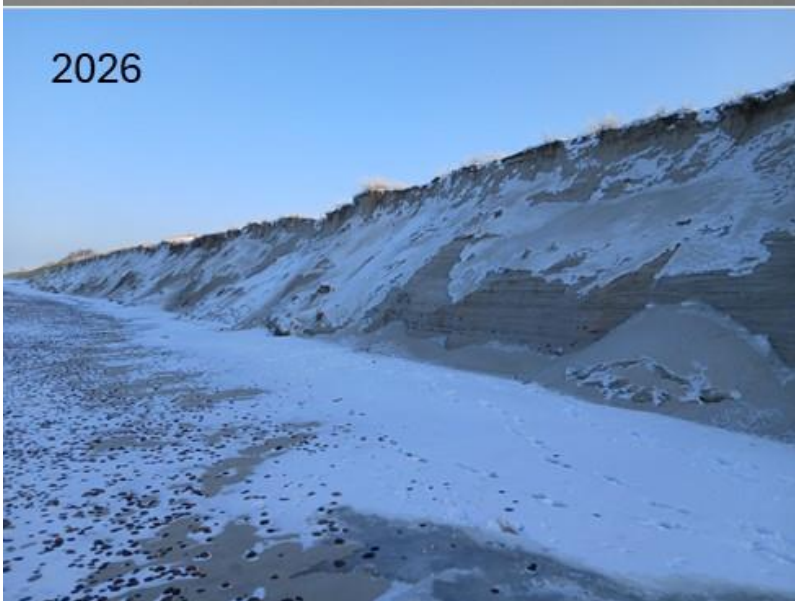
3 pav. Kranto siauriau Nidos kaita 1995-2026 m. laikotarpiu.

Tokio intensyvumo procesai trumpose kranto atkarpose ilgalaikę tikslią prognozę daro praktiškai neįmanomą. Pavyzdžiui, net tokioje trumpoje (apie 1,5 km) kranto atkarpoje Nidos gyvenvietės šiaurinėje dalyje vyksta skirtingi procesai.

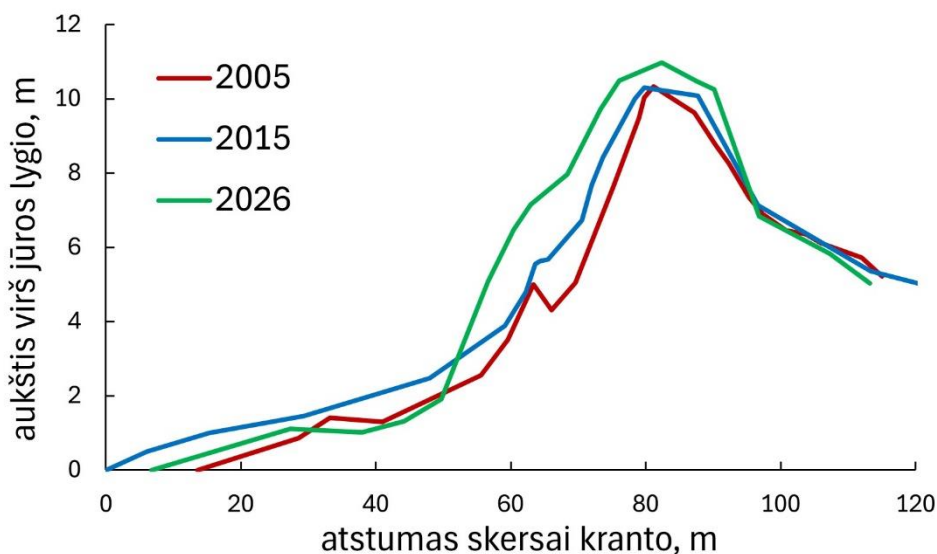
5 pav. Kranto profilio centrinėje Nidos dalyje kaita 2005-2026 m. laikotarpiu.

Matoma iš 4 ir 5 pav. pateikto skersinio kranto profilio kaitos palyginimo ties Nidos šiaurinio ir pietinio paplūdimių, šiaurinėje Nidos dalyje (ties šiauriniu Nidos įvažiavimu) nuo 2005 m. ardomas paplūdimys pastaraisiais metais stabilizavosi, tačiau kopagūbrio arda stabdoma tik nuolatiniu šlaitų tvirtinimu, bet smėlio kaupimosi jame dar nevyksta. Tą galima matyti ir 6 pav. pateiktose nuotraukose, kur aiškiai matoma kopagūbrio arda šiauriau slipo. Tačiau centriniame Nidos paplūdimyje kopagūbris intensyviai vystosi ir be žmogaus pagalbos. 5 pav. matoma, kad, nepaisant ženklesnių pokyčių paplūdimyje, kopagūbris gana sparčiai auga. Tą gerai iliustruoja ir 7 pav. pateiktose nuotraukose, kur per penkiolika pastarųjų metų gelbėjimo stotis pasislėpė už augančio kopagūbrio.

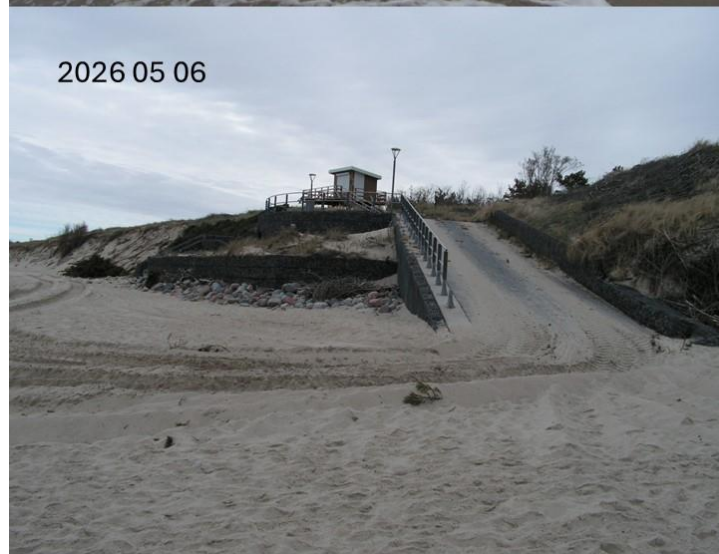
6 pav. Krantas šiaurinėje Nidos dalyje.

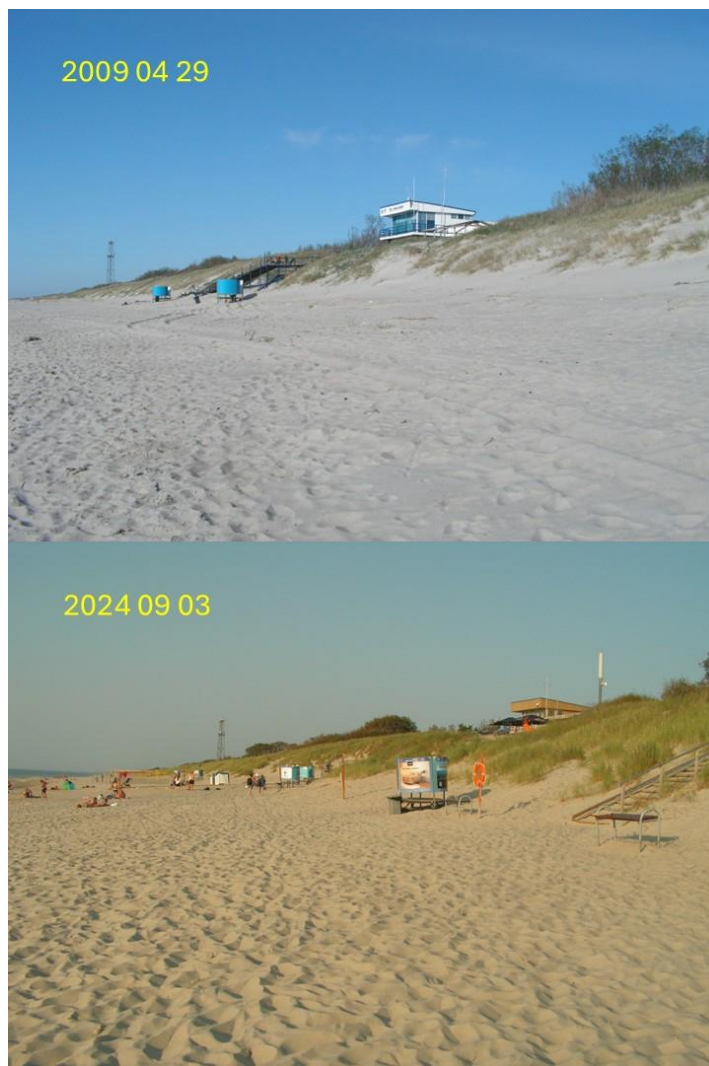
7 pav. Krantas centrinėje Nidos dalyje.
