**KURŠIŲ NERIJOS NACIONALINIO PARKO DIREKCIJA**

**KRAŠTOVAIZDŽIO MONITORINGO  
ATASKAITA UŽ 2025 METUS**

**Neringa  
2025**

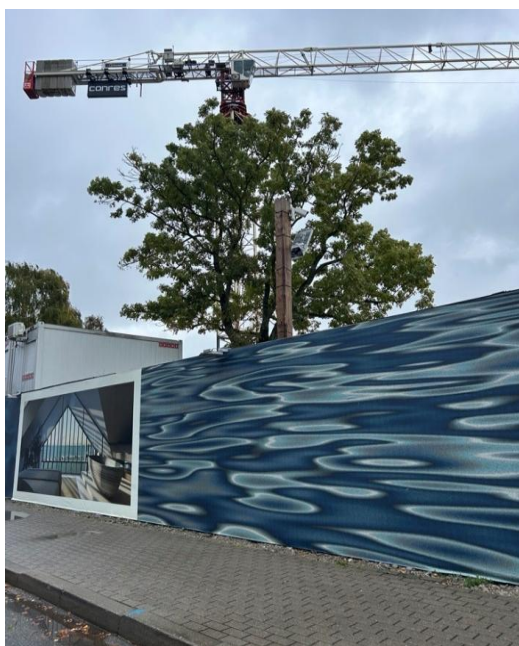
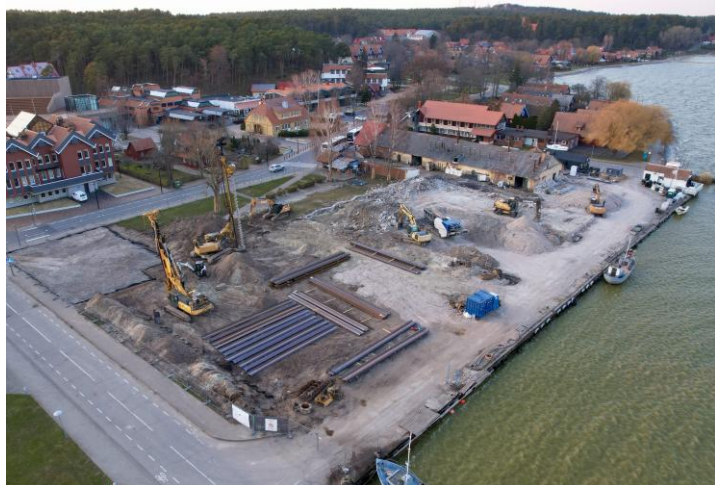
2025 metais sklype adresu Naglių g. 18 vykdomi viešbučio komplekso “Marina Nida” statybos darbai. Viešbučio komplekso statybviētė patenka į Nidos urbanistinio draustinio teritoriją. Planuojama statybos darbų pabaiga - 2027 m.

1.3, 1.4 pav. Statybviėtė.

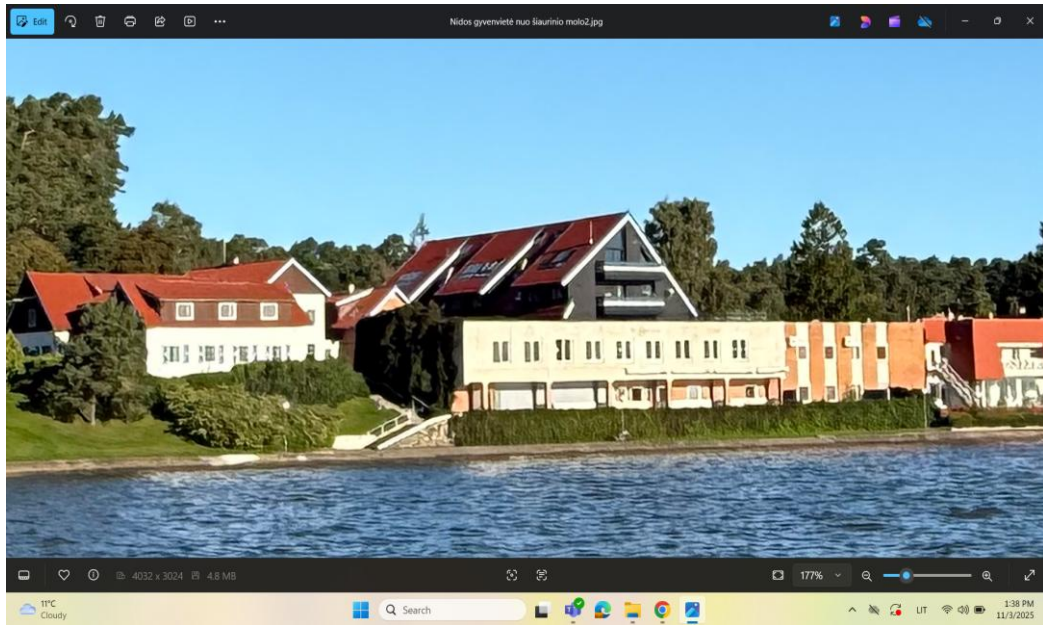
2025 metais sklype adresu Skruzdynės g. 2 tęsiami „Nidos banga“ kapitalinio remonto darbai.

1.5 pav. “Nidos banga” kapitalinio remonto darbai.

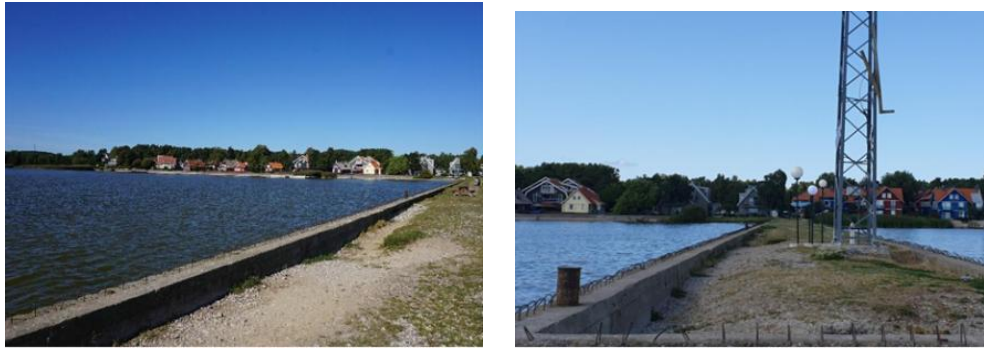
3.11 pav. Pervalkos pirsas prieš remontą.

Taip pat galima paminėti keletą objektų, kurie, lyginant su 2021 metų kraštovaizdžio monitoringo ataskaita, jau yra rekonstruoti. 2024 metais atliktas Pervalkos pirsas paprastas remontas.

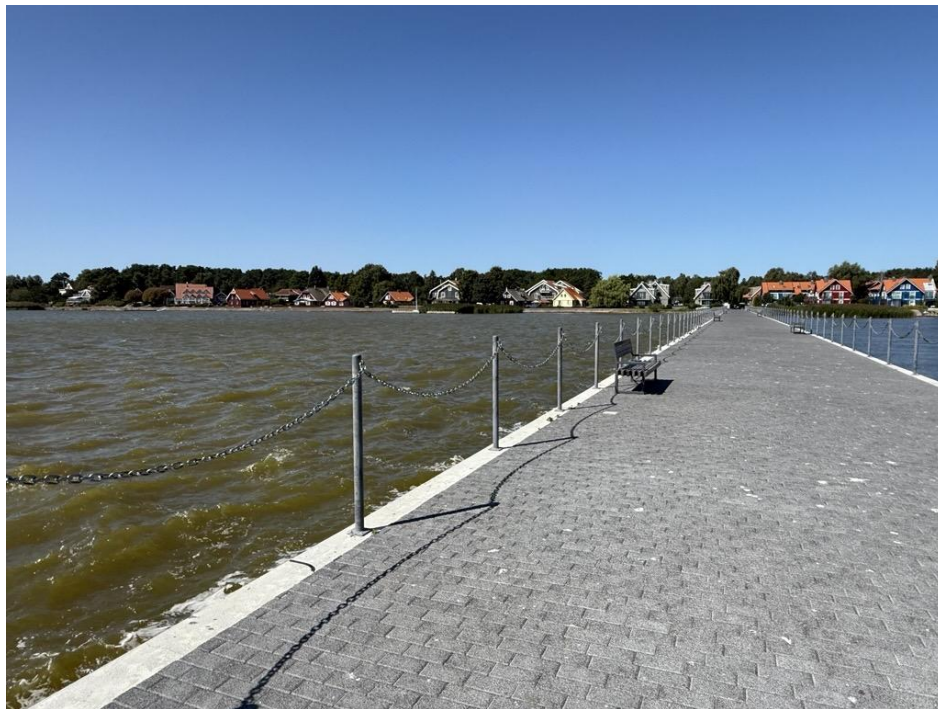
3.12 pav. Pervalkos pirsas po remonto.

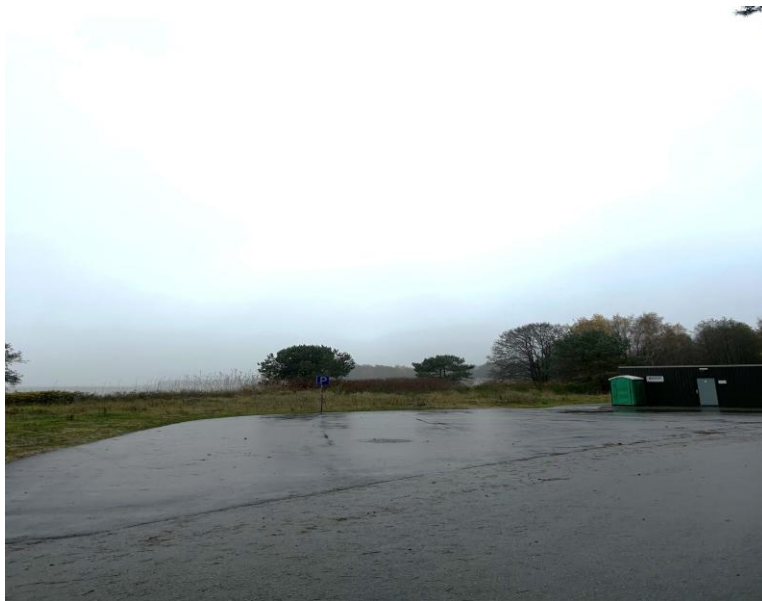
Preilos gyvenvietės pietinėje dalyje esanti aikštelė ne vienerius metus buvo minima kraštovaizdžio monitoringo ataskaitoje. 2021 metais aikštelę dengė išstumdytas gruntas, stambios skaldos krūvos, taip pat sandėliuojamos statybinės medžiagos. Šioje vietoje ateityje yra suprojektuota įrengti Preilos mažųjų laivų ir jachtų prielauką, bet nėra aišku kada šis

3.13 pav. Preilos gyvenvietės aikštelė.

projektas bus įgyvendintas. Šiuo metu aikštelė jau yra atnaujinta ir sutvarkyta, šalia pastatyti viešieji tualetai.

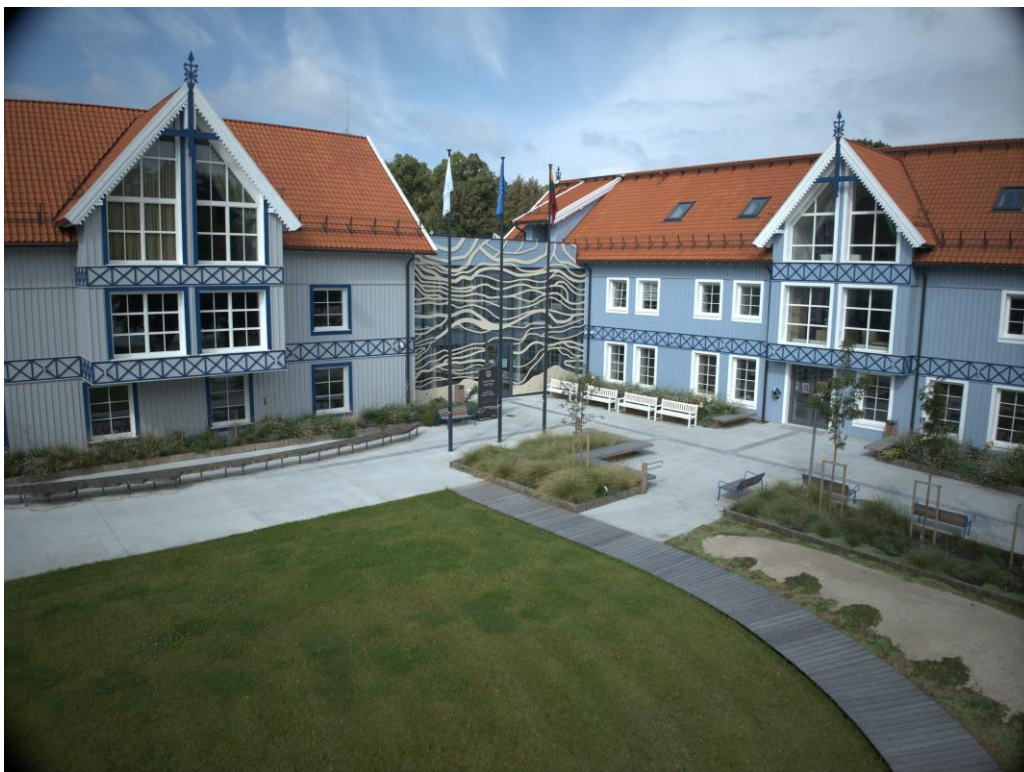
3.14 pav. Kuršių nerijos nacionalinio parko direkcijos administracinis pastatas.

Taip pat baigta Kuršių nerijos nacionalinio parko administracinio pastato, kuriame įsikūręs ir lankytojų centras, rekonstrukcija.

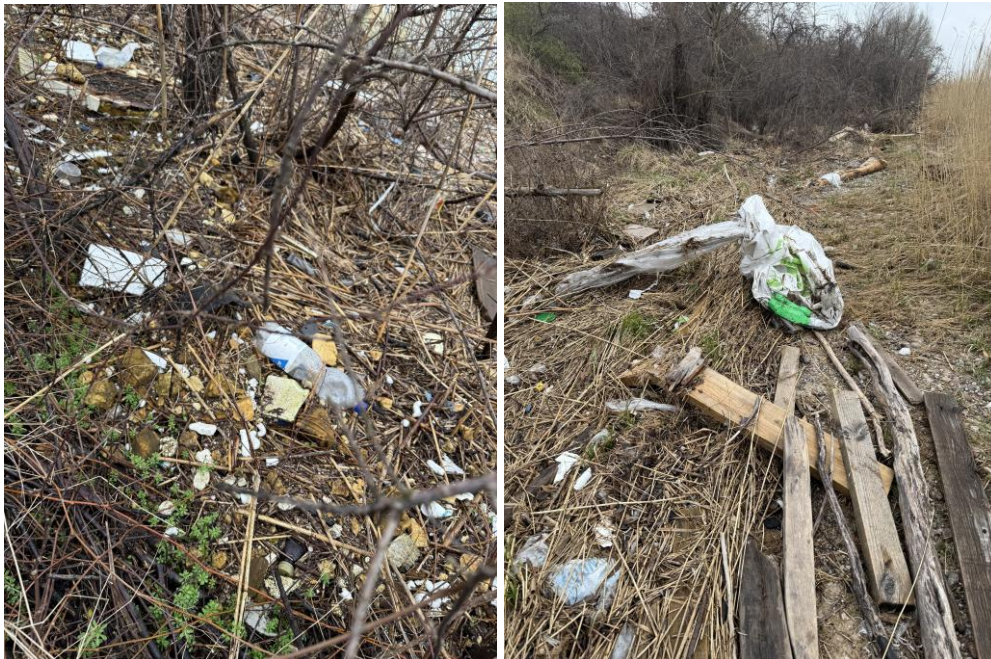
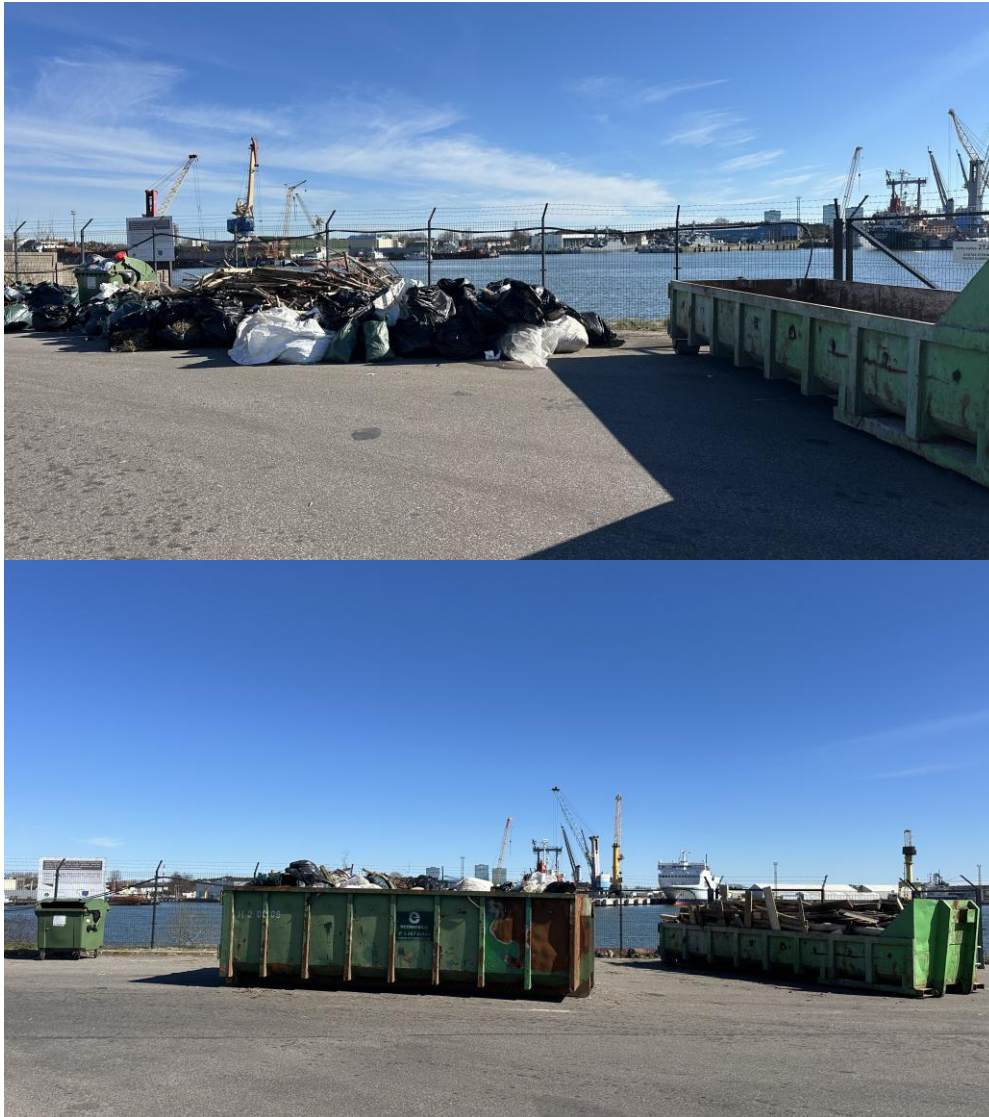
Smeltės botaninis draustinis praktiškai nėra lankomas, tačiau nuvykus į draustinį šiukšlių kiekis buvo didžiulis. Dvi dienas, pasikeisdami kariškių du būriai, rinko į krantą išplautas įvairias plastiko šiukšles, medienos atliekas, darbo buvo tiek, kad bendras šiukšlių kiekis buvo apie 45 m<sup>3</sup>. Nors draustinyje šiukšlių rinkimo talkos vykdavo kiekvienais metais, tačiau tokio surinkto kiekio dar nėra buvę.

4.1 pav. Šiukšlių rinkimas Smeltės botaniniame draustinyje.

Kuršių nerijos nacionalinio parko direkcija kartu su Karinių jūrų pajėgų, Uosto ir priekrantės gynybos tarnybos kariškiais kovo 31 – balandžio 1 dienomis rinko šiukšles Smeltės botaniniame draustinyje (4.1 pav.)

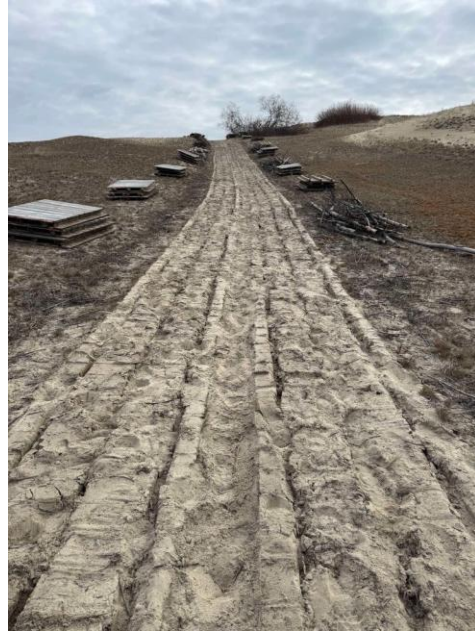
7.2, 7.3 pav. Nuardyta mokomojo tako medinė danga.

Agilos kopą neigiamai veikia smėlio erozija, sukelta gamtinių sąlygų ir antropogeninio poveikio. Smėlio gaudyklės sustabdo išpustomą smėlį bei jį sulaiko kopoje, todėl parko direkcija siekdama stabilizuoti Agilos kopą 2025 metais įrengė 17 vnt., smėlio gaudyklių, kurių bendras ilgis - 188 m. Smėlio gaudyklių įrengimas leidžia sulėtinti smėlio praradimą į Kuršių marias bei susilpninti neigiamą poveikį gamtos paveldo objekto būklei. 2025 metų balandžio mėnesį direkcija atnaujino Naglių gamtinio rezervato mokomojo tako medinę dangą.

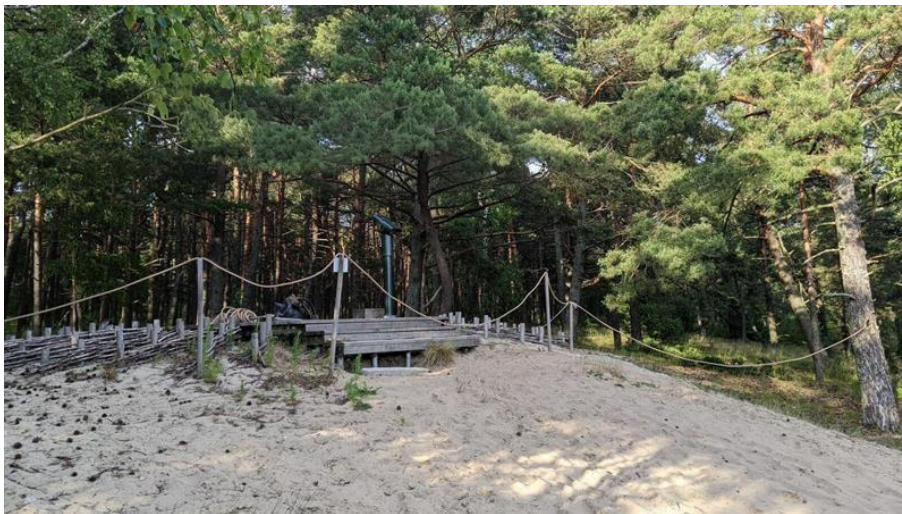
7.15 pav. Sutvarkyti kuoliukai šalia apžvalgos aikštelės.

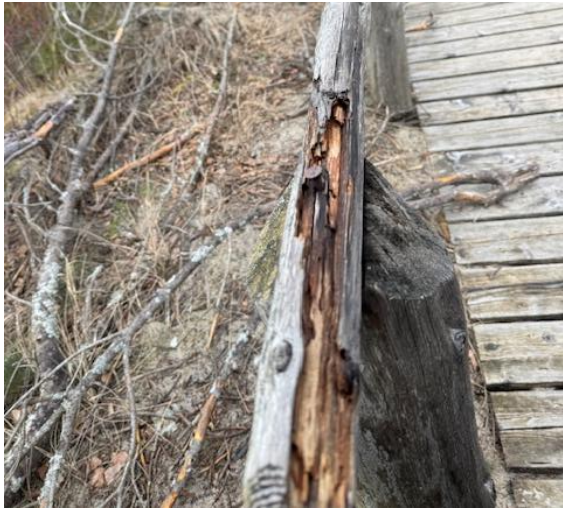
7.16 pav. Sulūžę turėklai.

Vecekrugo kopos apžvalgos vietoje atnaujinta rekreacinė infrastruktūra – sulužę turėklai ir suoliukas.

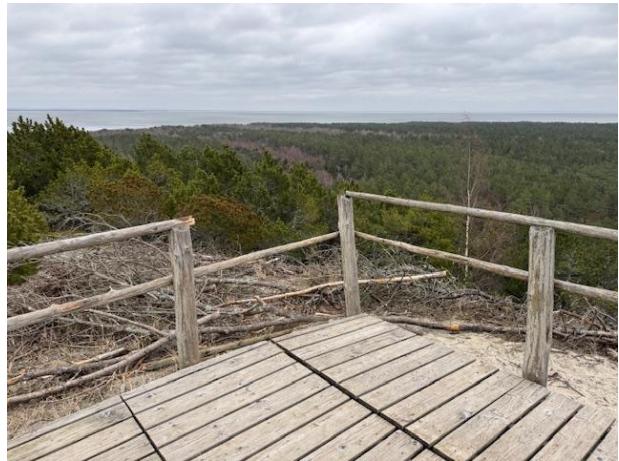
7.17 pav. Sulūžę turėklai.

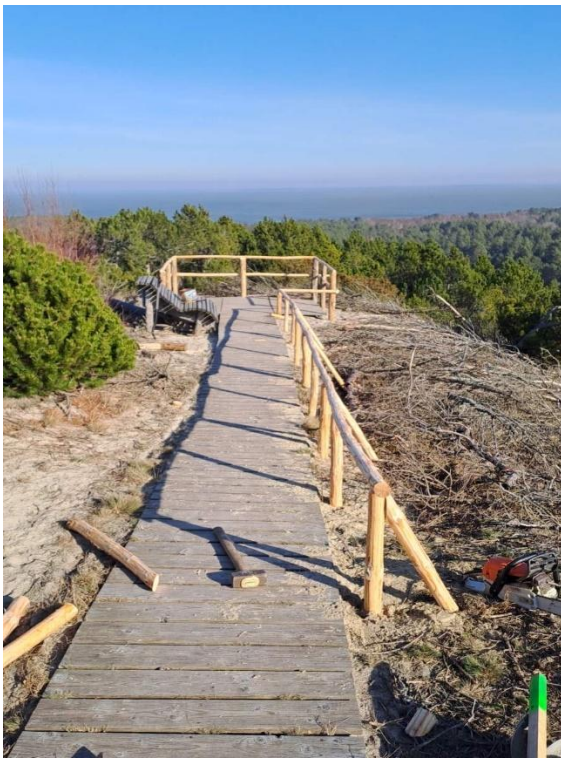
7.18 pav. Atnaujinti turėklai.

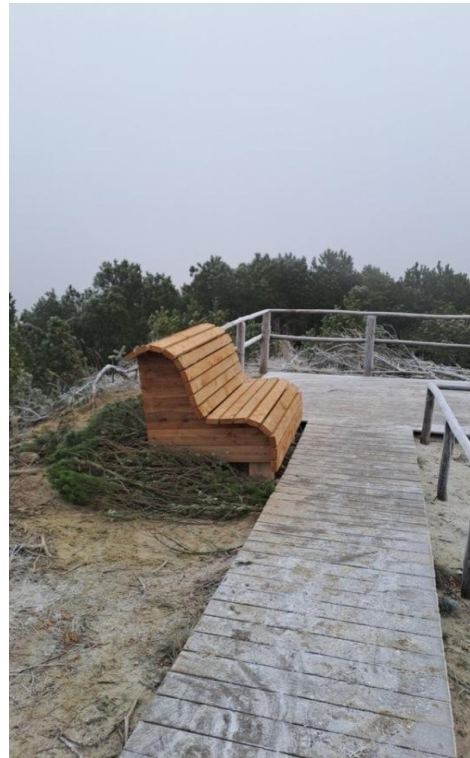
7.19 pav. Atnaujintas suolas.

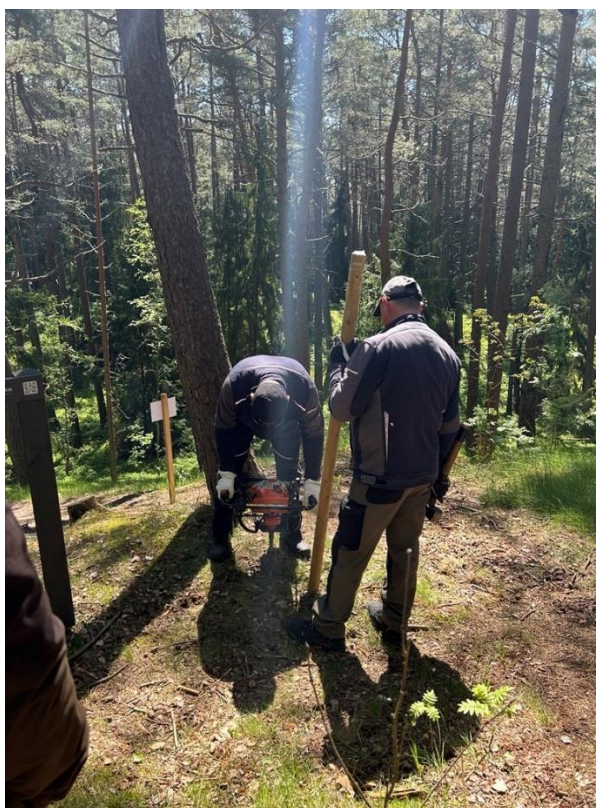
Šiaurinėje Raganos kalno dalyje užfiksuota digresija. Lankytojai norėdami pasiekti Juodkrantės švyturį renkasi statų šlaitą, vietoj to, kad eitų pietvakarinėje dalyje esančiu nuolaidžiu taku. 2025 metais šlaitas iš abiejų pusių aptvertas mediniais kuoliukais su virvelėmis, taip pat įrengti papildomi informaciniai ženklai. Po šių priemonių taikymo stebimi šlaito digresijos sumažėjimo pokyčiai.

7.20 pav. Įrengiami kuoliukai su virvelėmis.

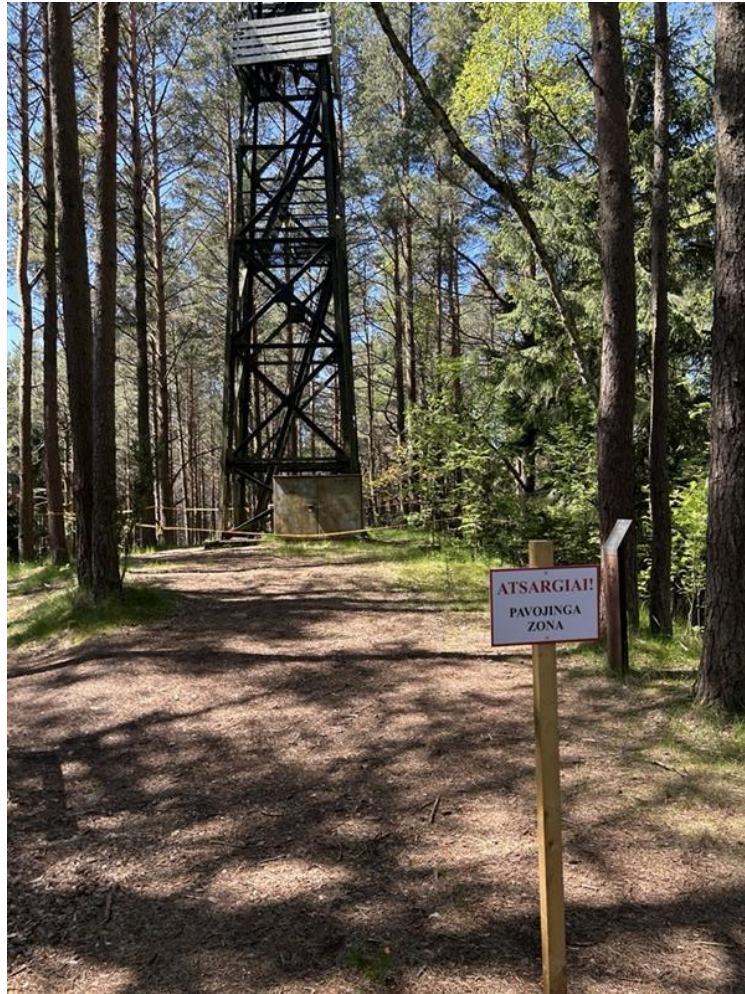
7.23 pav. Juodkrantės švyturys.

Sezono pradžioje pastebėta jog Raganos kalne esantis Juodkrantės švyturys yra aptvertas „stop“ juostomis, šalia įrengti apie pavojų perspėjantys ženklai. Juodkrantės švyturys yra Neringos savivaldybės nuosavybė. 2025 metais KNNP direkcija raštu kreipėsi į Neringos savivaldybės administraciją siekiant išsiaiškinti ar artimiausiu metu yra numatyti Juodkrantės švyturio remonto darbai, mat prasidėjus turistiniam sezonui, teritorija gali tapti pavojinga lankytojams (nuo švyturio dažnai krenta nuolaužos, konstrukcijų detalės ir pnš.). Atsakymas nebuvo gautas.

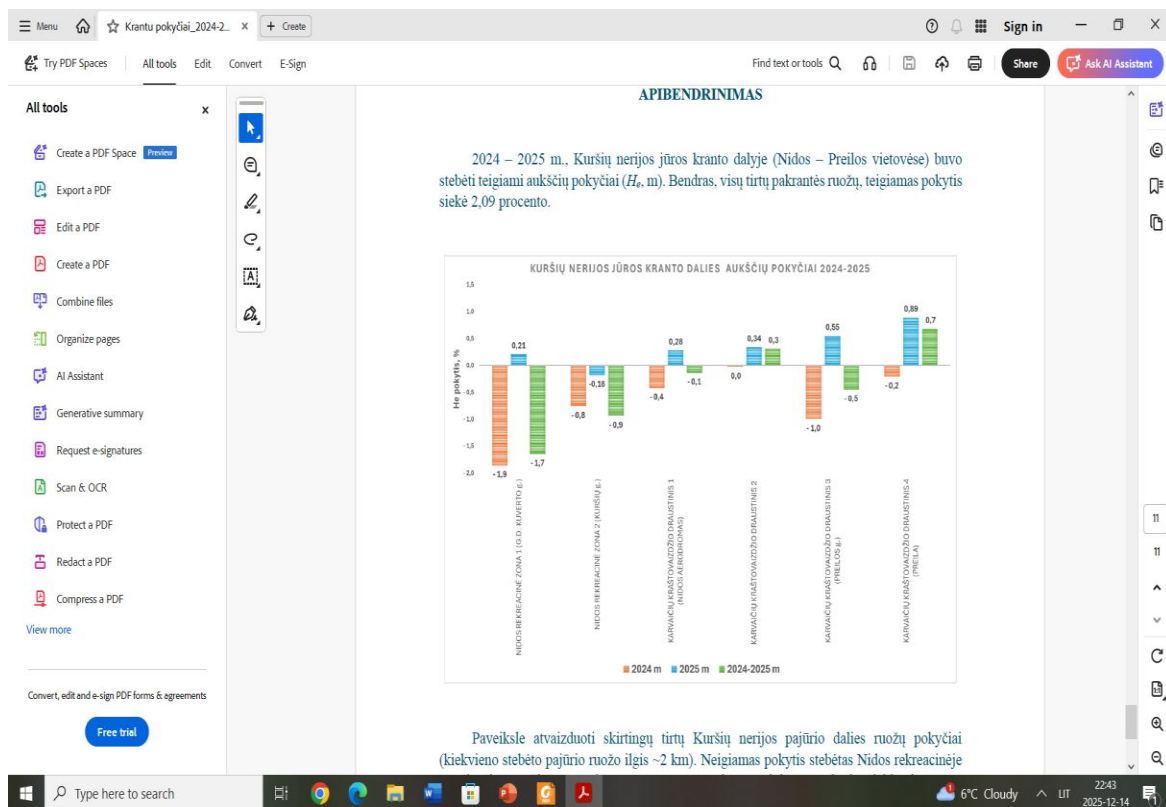
Jų stebėjimų ir analizės apibendrinime galima matyti, kad “2024 – 2025 m., Kuršių nerijos jūros kranto dalyje (Nidos – Preilos vietovėse) buvo stebėti teigiami aukščių pokyčiai (He, m). Bendras, visų tirtų pakrantės ruožų, teigiamas pokytis siekė 2,09 procento.” (5.1 pav.). Neigiamas pokytis buvo stebimas Nidos rekreacinėje teritorijoje ties Kuršių gatve. Neigiamas pokytis siekia –2,2 proc. šešiuose stebėtuose ruožuose.

5.1 pav. skirtingų tirtų Kuršių nerijos pajūrio dalies ruožų pokyčiai (kiekvieno stebėto pajūrio ruožo ilgis ~2 km) (AAA šaltinis).
