KURŠIŲ NERIJOS NACIONALINIO PARKO DIREKCIJA

**KRAŠTOVAIZDŽIO MONITORINGO
ATASKAITA UŽ 2023 METUS**

**Neringa
2023**

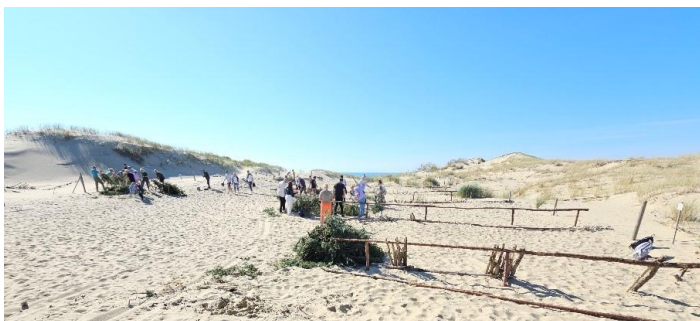
Agilos kopą neigiamai veikia smėlio erozija, sukelta gamtinių sąlygų ir antropogeninio poveikio. Smėlio gaudyklės sustabdo išpustomą smėlį bei jį sulaiko kopoje, todėl parko direkcija siekdama stabilizuoti Agilos kopą 2023m. įrengė 11 vnt., smėlio gaudyklių, kurių bendras ilgis, 135 m (4.1-4.3 pav.). Smėlio gaudyklių įrengimas leidžia sulėtinti smėlio praradimą į Kuršių marias bei susilpninti neigiamą poveikį gamtos paveldo objekto būklei.

4.1 pav. Parengiamieji darbai prieš įrengiant smėlio gaudyklės

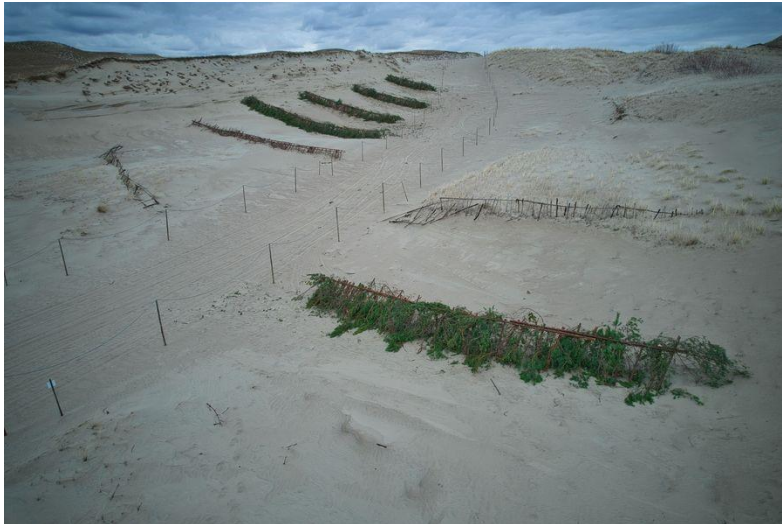
4.3 pav. Įrengtos smėlio gaudyklės
