KURŠIŲ NERIJOS NACIONALINIO PARKO DIREKCIJA

**KRAŠTOVAIZDŽIO MONITORINGO
ATASKAITA UŽ 2023 METUS**

**Neringa
2023**

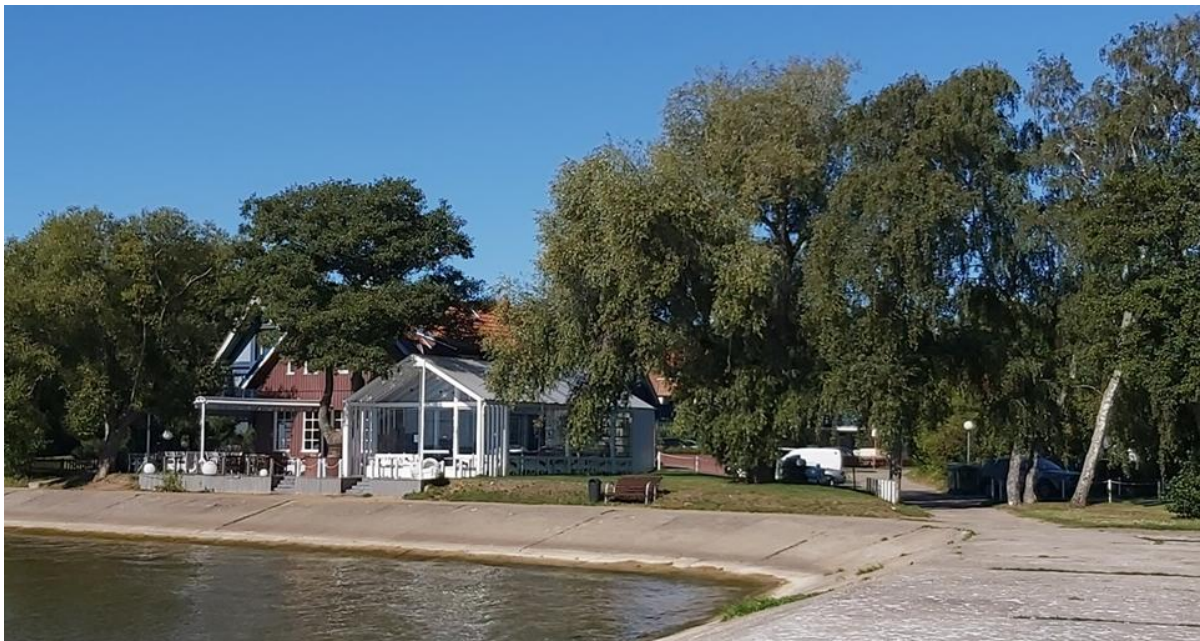
1.2 pav. Preilos g. 39 statiniai 2022 metai

Dar 2022 m. Valstybinės teritorijų planavimo ir statybos inspekcijos nurodymu ir antstolių sprendimu, prie pastato Preilos g. 39, buvo pašalintas statinys, savo medžiagomis nederantis Preilos urbanistiniame draustinyje. 2023 metais, nesuderinus projektinės dokumentacijos statinys vėl buvo pastatytas, tačiau VTPSI nurodymu pašalintas. Tačiau matyti, kad statybinės medžiagos sandėliuojamos vietoje pašalinto statinio, tad galima spręsti, kad 2024 metų vasaros sezonui statinys vėl bus sumontuotas.

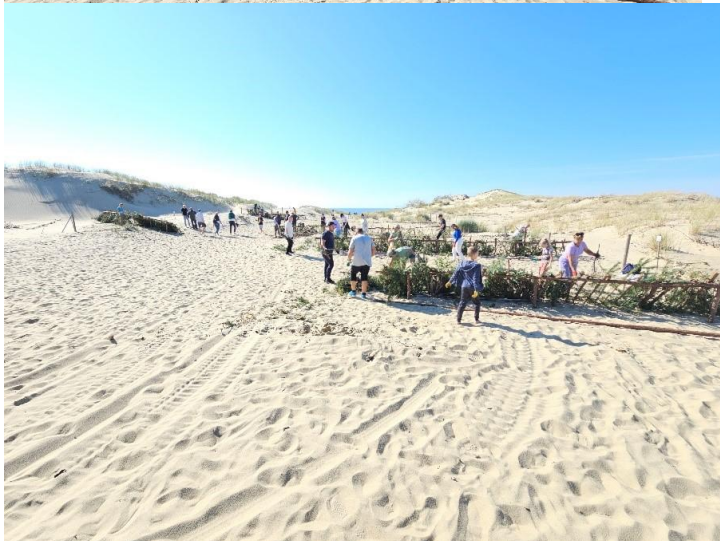
4.2 pav. Įrenginėjamos smėlio gaudyklės

Agilos kopą neigiamai veikia smėlio erozija, sukelta gamtinių sąlygų ir antropogeninio poveikio. Smėlio gaudyklės sustabdo išpustomą smėlį bei jį sulaiko kopoje, todėl parko direkcija siekdama stabilizuoti Agilos kopą 2023m. įrengė 11 vnt., smėlio gaudyklių, kurių bendras ilgis, 135 m (4.1-4.3 pav.). Smėlio gaudyklių įrengimas leidžia sulėtinti smėlio praradimą į Kuršių marias bei susilpninti neigiamą poveikį gamtos paveldo objekto būklei.

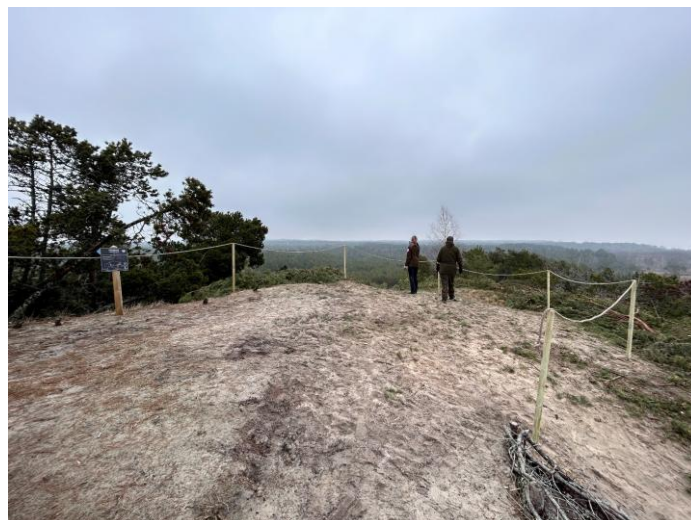
Po apžvalgos suolo įrengimo ant Skirpsto kopos 2021m. buvo užfiksuota intensyvi rekreacinė digresija (infrastruktūros poveikis). Todėl 2021m. pasiūlyta kopos jautriausiose vietose įrengti žabtvorių tvoreles ir sutvirtinimus, rodykles, nukreipiančias žmones ir jų srautus naudotis kitomis kvartalinėmis ir užlipimais, kad situacija neblogėtų. Atsižvelgiant į šiuos pasiūlymus, 2022 m. jie įgyvendinti, tačiau fiksuotas poreikis ir 2023m. papildomai įrengti tvorelę-atitvarą (4.4 pav.), pakloti žabus stačiuose užlipimuose (4.5 pav.) ir įrengti papildomus informacinius nukreipiamuosius ženklus (4.6 pav.). Įgyvendinus visas priemones, stebima stabilizavusi situacija stačiuose užlipimuose.

4.4 pav. Įrengta tvorelė-atitvaras ant Skirpsto kopos

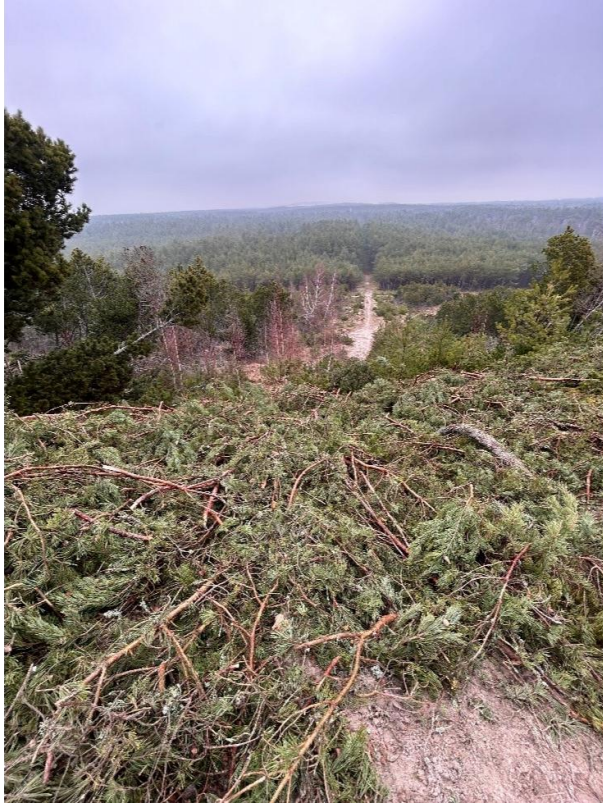
4.5 pav. Žabų klojiniai ant Skirspto kopos

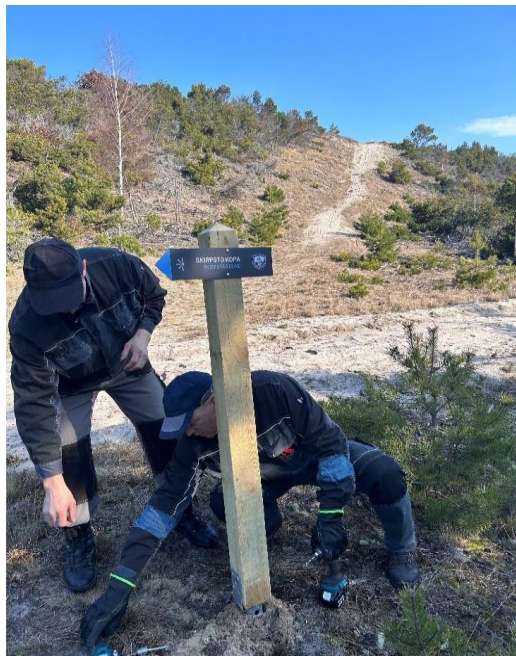
4.6 pav. Papildomi nukreipiamieji informaciniai ženklai

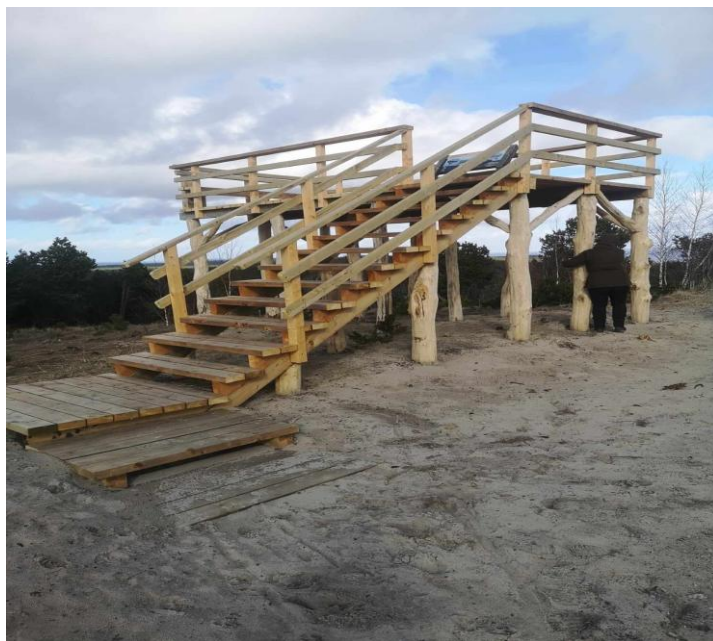
4.7 pav. Senoji regykla

Vecekrugo kopos būklė ir taikytos priemonės rekreacinei digresijai mažinti išsamiai aprašyti skyriuje lankytojų poveikis ekologiniu požiūriu jautriose ir rekreacinio potencialo KNNP dalyse, ? psl. 2023m. atnaujinta regykla esanti ant Vecekrugo kopos (4.7 - 4.8 pav.).

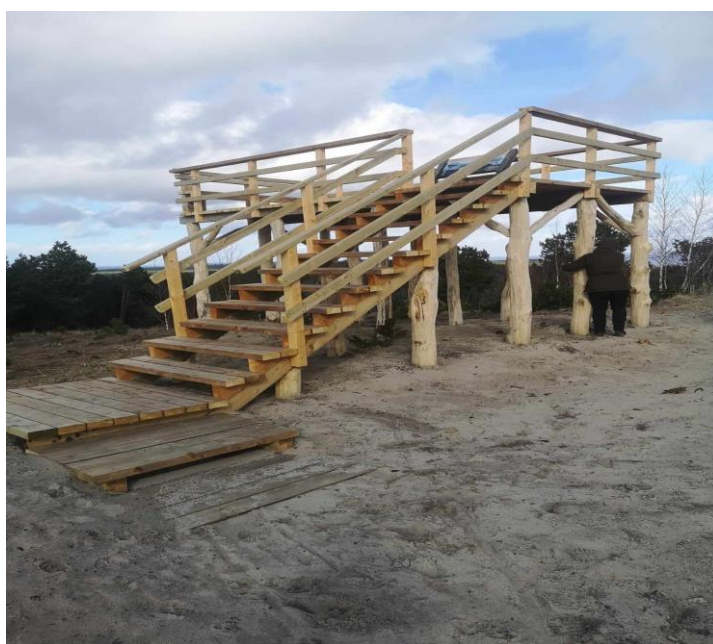
4.8 pav. Naujoji regykla

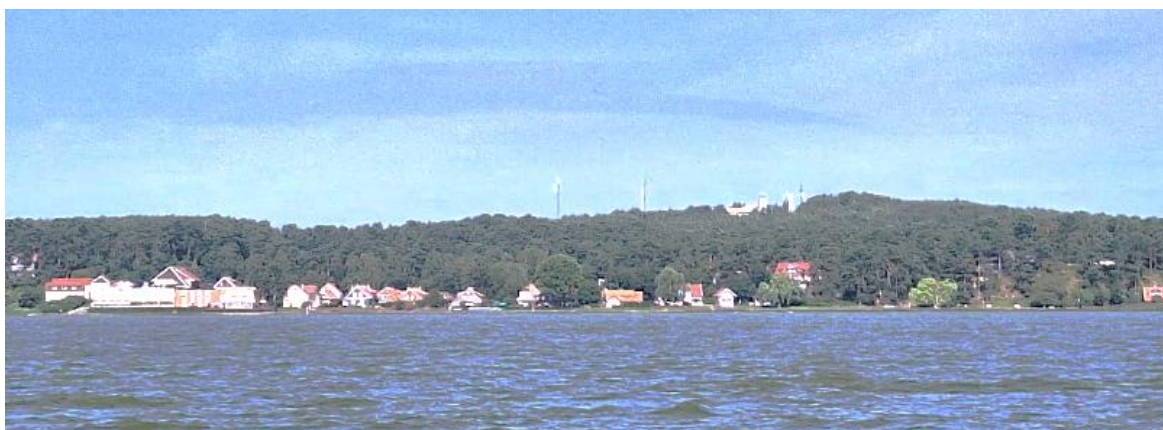
4.22 pav. 2023 m. fotofiksacija iš Kuršių marių

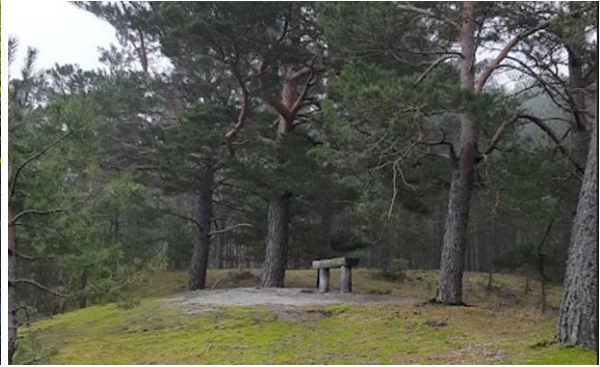
Angių kalnas - lankytojų mėgstama vieta pasivaikščiavimui ir poilsiui gamtoje (4.23 pav.), tačiau gražiausiose vietose fiksuojama miško paklotės digresija (4.24 - 4.25 pav.). Taip pat didelį neigiamą poveikį daro dviratininkai, važiuojantys jautriais miško takais (4.26 pav.).

4.24 - 4.25 pav. Prie gražiausių vietų Angių kalne kasmet didėja digresija
